Stan techniczny stalowego zbiornika o pojemności 570 m³ w świetle badań nieniszczących

Condition of steel tank capacity 570 m³ in the light of non-destructive testing

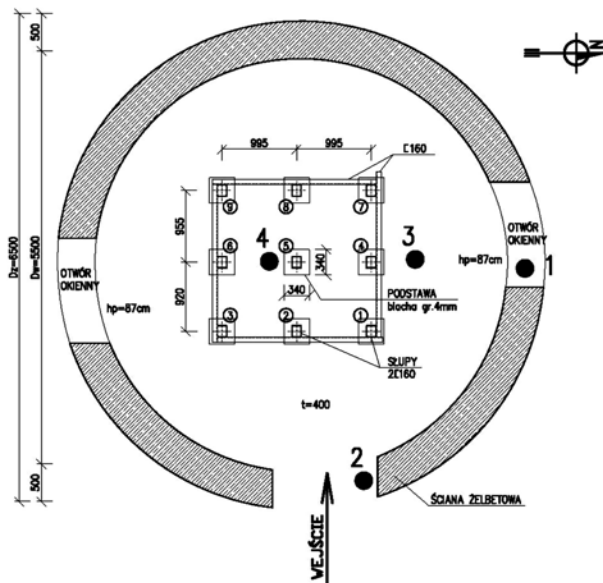
Rys. 4. Rzut przyziemia (1+4 punkty pom. betonu)
Fig. 4. Horizontal projection tank's ground floor (1+4 concrete measurements points)

Aktualny stan techniczny fundamentu ocenia się jako bardzo dobry. Nie stwierdzono żadnych pęknięć ani też zarysowań betonu.

Zakres pomierzonych 20 wartości L_i w poszczególnych punktach podano w tablicy III. Wartości obliczonej wytrzymałości na ściskanie betonu f_{cm} w poszczególnych punktach pomiarowych, według komputerowej obróbki statycznej pomiarów zgodnie z instrukcją ITB nr 194/98, zawarto w kolumnach 7 i 8 tablicy III.

Przyjmując minimalną wartość wytrzymałości średniej betonu na ściskanie w jednoosiowym stanie naprężenia f_{cm} z kol. 7, klasę betonu oszacowano wg PN-B-03264 [5] po określeniu:

- wytrzymałości charakterystycznej betonu na ściskanie $f_{ck} = f_{cm} - 8 = 20 - 8 = 12$ MPa,
- wytrzymałości obliczeniowej betonu na ściskanie $f_{ctd} = f_{ck} / \gamma_c = 12 / 1,5 = 8,0$ MPa,
- wytrzymałości obliczeniowej na rozciąganie $f_{ctd} = 0,73$ MPa. Tak oszacowana klasa betonu to B15.

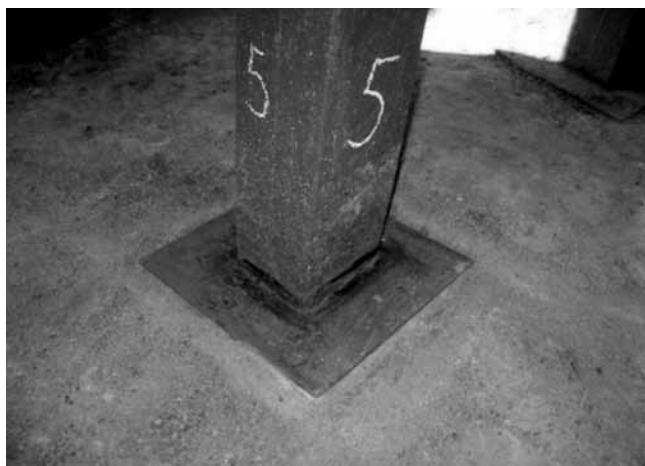
Rys. 7. Stopa podporowa słupa środkowego nr 5 (por. rys. 2 i 3)
Fig. 7. Base of foundation middle pillar's No. 5 (see Fig. 2 i 3)

W trakcie przeglądu technicznego grupy 9 słupów podpierających środkową część dna zbiornika stwierdzono poniższe błędy projektowe i wykonawcze oraz usterki eksploatacyjne w konstrukcji stopy podstawy słupa środkowego nr 5 (por. rys. 4 i 7):

- brak spoiny pachwinowej o długości 160 mm łączącej środnik ceownika od strony południowej z poziomą blachą podstawy o grubości $t = 4,0$ mm,
- podlewka założona tylko po krawędziach blachy podstawy i stąd jej niekrowe wygięcie nad podlewką krawędziową o 2÷3 mm,
- całkowity brak pakietów podkładek stalowych pod stopą.

Imperfekcje te świadczą, że podporę wykonano niezgodnie z normatywnymi wymaganiami technicznymi i warunkami wykonania [6, 7]. Według autorów, głównym jednak czynnikiem zaistniałych odkształceń blachy podstawy jest jej niewystarczająca grubość $t = 4,0$ mm. Potwierdzeniem tego wniosku są wyniki obliczeń wytrzymałościowych. Naprężenia w trzonie słupa od ściskania z wyboczeniem $\sigma_s = 58$ MPa, w spoinach pachwinowych $\tau = 139$ MPa, a w blasze podstawy $\sigma_b = 797$ MPa, której obliczone ugięcie krawędzi $s = 3,5$ mm. Oznacza to, że jedynie w blasze podstawy obliczone naprężenia przekraczają wytrzymałość dopuszczalną $f_d = 195$ MPa aż 4,1 raza.

Autorzy ekspertyzy zaprojektowali restytucję podpory słupa nr 5 przez założenie dwustronnych, krzyżowo usytuowanych ceowników 160 (rys. 9). Nowo założone ceowniki łączą słup środkowy 5 ze słupami 2÷8 oraz 5÷6. Są one spawane spoinami pachwinowymi z wszystkimi stykającymi się elementami słupów i ich blachami stopowymi oraz ceownikami obwodowymi.

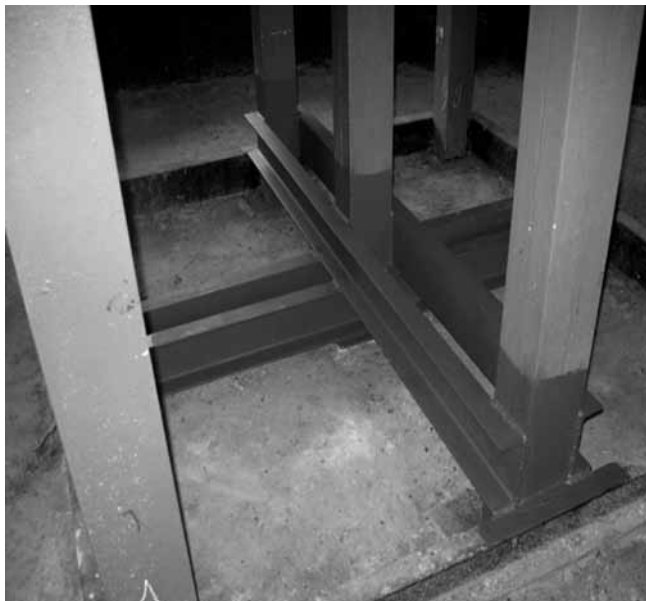
Rys. 9. Konstrukcja wzmacniająca centralne słupy wsporcze
Fig. 9. Strengthening structure of central pillars supporting
