Diagnostyka stalowej rurowej wieży antenowej o wysokości 30 m w świetle badań jej pionowości

Diagnostic of the steel pipe antenna tower of height 30 m according to its plumbing measurements

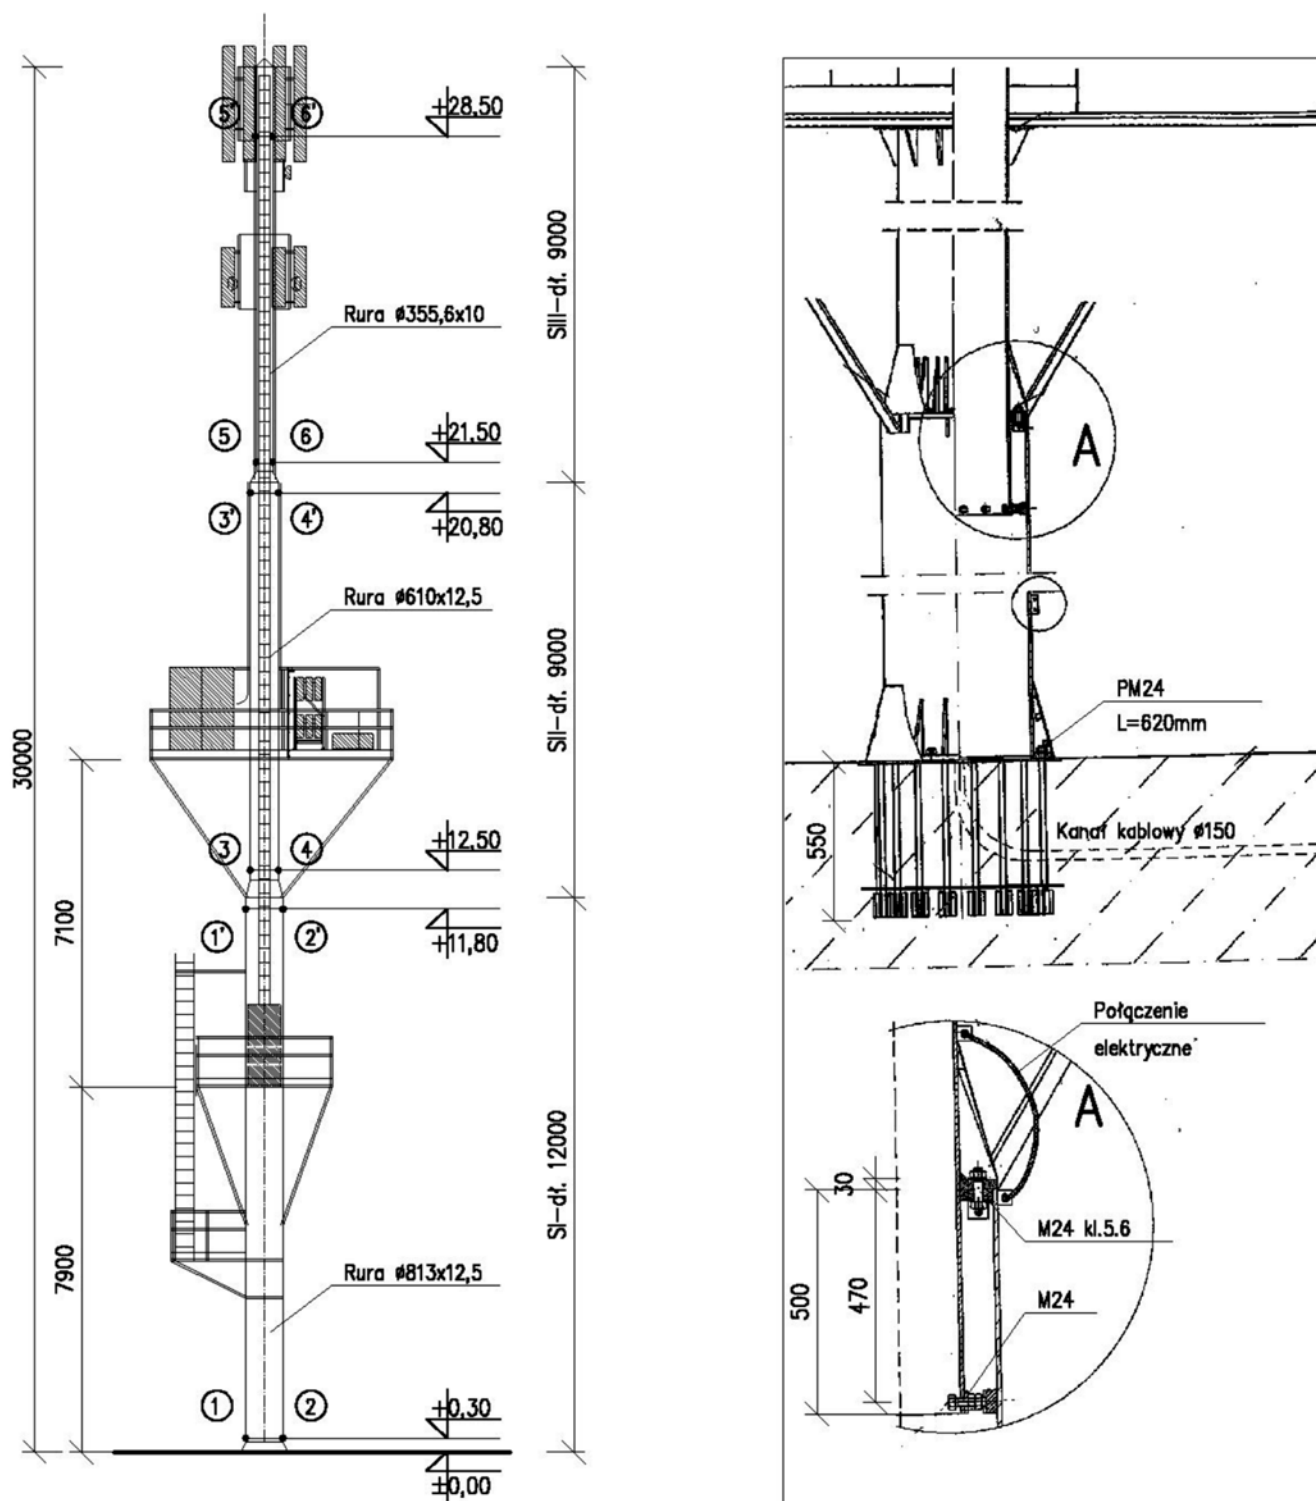
Rys. 1. Schemat konstrukcji wieży i szczegóły połączeniowe (1+6 – punkty pomiarów geodezyjnych)
Fig. 1. Construction scheme of the tower and the connection details (1+6 – points of geodetic measurements)

Kołnierzowe połączenie między segmentami przedstawiono na rysunku 1. Kołnierze ze stali St3S o grubości 30 mm połączone są 16 lub 12 śrubami M24 kl. 5.6. Segmenty górne wpuszczone są w segmenty dolne na długość 500 mm i rozparte na głębokości 470 mm przez klocki oraz przykręcone odpowiednio 8 i 6 śrubami M24 do ścianki segmentu dolnego. Zgodnie z projektem są to rektyfikacyjne śruby montażowe. Według autorów opracowania dostęp do tych śrub

w trakcie montażu połączeń jest bardzo kłopotliwy i prawdopodobnie nie były one wykorzystane lub nawet utrudniały montaż.

- Gwarancją prawidłowego montażu jest odpowiednie przygotowanie dokumentacji warsztatowej. Podana na rysunku 1 konstrukcja połączenia segmentów, zdaniem autorów referatu, nie zapewnia spełnienia tego wymogu.

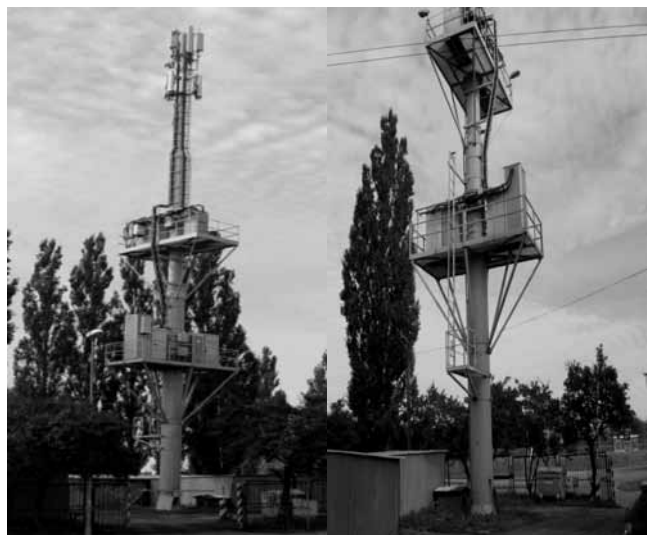
Rys. 2. Widok ogólny wieży i pomostów technicznych
Fig. 2. The main view of the tower and technical platforms

Na wysokościach +7,90 i +15,0 m zamontowane są pomosty technologiczne z barierkami ochronnymi (rys. 1 i 2). Pomosty górne w kształcie prostokąta mają wymiary 4860 x 2340 mm i są wykonane z ceowników i rur prostokątnych oraz wypełnione kratką Wema. Pomosty te opierają się na kołnierzach o szerokości 85 mm wzmocnionych od dołu 8 żeberkami oraz na wspornikach z ceowników 80 i podparte są 4 zastrzałami wykonanymi z rur kwadratowych (rys. 2).

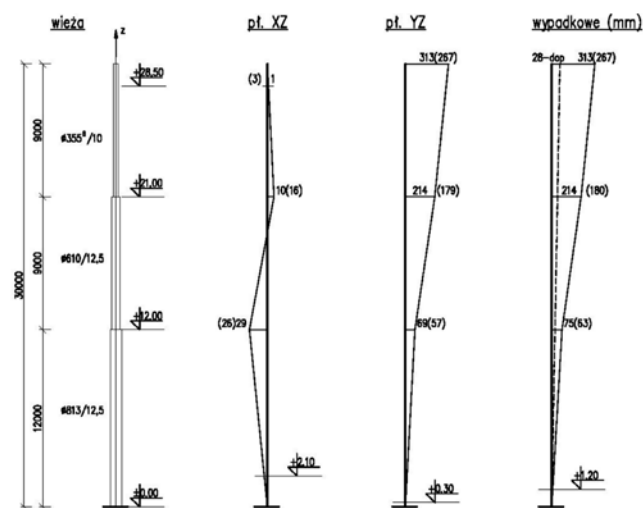
Rys. 3. Zmierzone wychylenie wieży w latach 2012 i 2013 (wartości w nawiasach – 2013 r.)

ponowne pomiary w celu określenia wpływu obciążeń modernizacyjnych na geometrię obiektu. Pomierzone wartości tego wychylenia w dwóch płaszczyznach zamieszczono w tablicy I. Poza tym na rysunku 3 przedstawiono graficznie wychylenia z dwóch ostatnich pomiarów (w nawiasach zaznaczono wartości zmierzone w 2013 r.). Można zauważyć, że wartość wychylenia wypadkowego określona w ostatnich pomiarach jest na

całej wysokości wieży mniejsza o 15÷16% od wychylenia z 2012 r.

Niestety, wychylenie na wszystkich poziomach pomiarowych wielokrotnie przekracza wartość dopuszczalną (tabl. II). Na poziomie +28,5 m, tj. na poziomie anten, wychylenie ma wartość 267 mm i przekracza wartość dopuszczalną (28 mm) prawie dziesięciokrotnie (9,5 raza). Również na pozostałych poziomach: +21 i +12 m wychylenia są przekroczone odpowiednio: 8,6 i 5,3 razy.

Wartość ugięcia wypadkowego 267 mm na średnim poziomie mocowania anten $H_a = 28,5$ m stanowi 1/106 tej wysokości (rys. 3). Jest to wartość o ok. 15% mniejsza od wartości dopuszczalnego ugięcia wierzchołka wieży energetycznej typu odporowego, która dla konstrukcji o $H_k < 60$ m wynosi $H_k/90$, ale jest niedopuszczalna w wieżach antenowych [16, 17].
