Poprawa jakości lutowania elementów z układów chłodniczych i klimatyzacyjnych w piecach z atmosferą kontrolowaną

Increase of brazing quality in controlled atmosphere furnaces of refrigeration and air conditioning system components

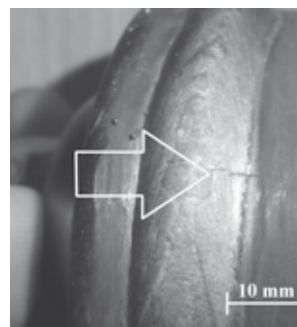
Na rysunku 4 przedstawiono wykres jakości połączeń lutowanych opracowany na podstawie trzech lat produkcji. Głównym problemem jakościowym był znaczny odrzut produktów na testerze helowym (przecieki). Po weryfikacji produktów na testerze wodnym, okazało się, że 80% przecieków było spowodowanych pęknięciami w połączeniu spawanym (rys. 5).

Rys. 5. Widoczne pęknięcie w spoinie
Fig. 5. Crack on the welding joint

Pęknięcia pojawiały się tylko w zbiornikach, których podzespoły były wcześniej lutowane spoiwem miedzanym w piecu. Wykonano badania metalograficzne, które wykazały obcy materiał w strefie pęknięcia. Po pomiarze gęstości obcego materiału okazało się, iż jest to stop lutu miedzanego stosowanego w procesie lutowania (rys. 6).

Badania wizualne zespołów lutowanych wykazały, że 70% pokrywek było zalanych lutem w miejscu spawania. Temperatura w piecu tunelowym jest zależna od wypełnienia przestrzeni roboczej pieca. Zwiększenie załadunku pieca obniża profil temperaturowy pieca, a tym samym prawdopodobieństwo nadmiernego rozlania lutu w strefie połączenia spawanego. W celu wyeliminowania zjawiska nadmiernego rozpląnięcia lutu zwiększono dwukrotnie załadunek pieca dla pokrywek dzięki użyciu metalowych płaskowników jako podkładki (rys. 7). Dla zespołów o najmniejszej średnicy zastosowanie płaskowników było niewystarczające (taki sam poziom rozpląwania się lutu przy średnicy pokrywki równej 2" powodował w dalszym ciągu pęknięcia podczas spawania). Aby otrzymać połączenie bez pęknięć, zwiększono prędkość taśmy z 4,8 do 5,20 cal/min. Dzięki tym zabiegom nie pojawiły się już pęknięcia w spoinie, tym samym poprawiono jakość produktu o 2%.

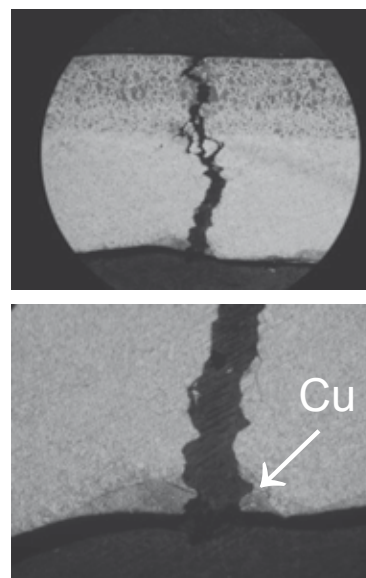
Rys. 6. Pęknięcie stalowej rury spowodowane obecnością miedzi, trawiono chemicznie 2% Nital
Fig. 6. Crack on the tube due to copper, chemical etching 2% Nital

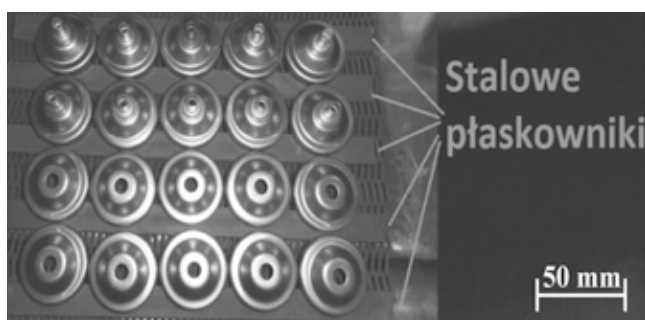
Rys. 7. Zwiększenie załadunku pieca BTU przy użyciu stalowych płaskowników
Fig. 7. Increase of belt load due to steel bars

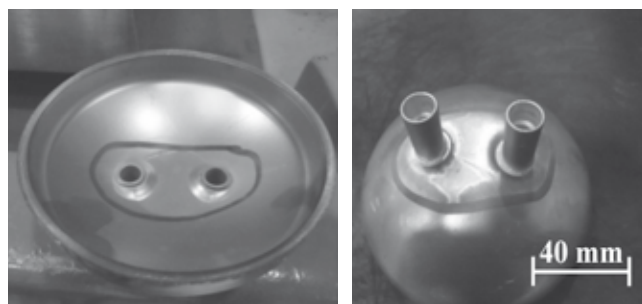
W kolejnym przypadku, podczas wprowadzania nowego produktu, pojawił się problem z nadmiernym rozpląnięciem lutu w miejscu spoiny, oraz z dużą ilością nieszczelnych połączeń lutowanych. Ilość dobrze polutowanych produktów wynosiła ok. 80%. Konstrukcja złącza była nieoptymalna dla połączenia lutowanego (nierównomierna i zbyt szeroka szczelina lutownicza). Brak możliwości zmiany konstrukcji połączenia spowodował szukanie rozwiązań zastępczych. Wszelkie próby zmiany parametrów lutowania jedynie pogarszały jakość produktu. Zwiększenie obciążenia pasa pieca powodowało brak odpowiedniego rozpląwania się lutu (poprzedni przypadek zastał rozwiązany tylko zmianą obciążenia pieca). W celu uniknięcia nadmiernego rozpląnięcia lutu w miejscu połączenia spawanego zastosowano jako barierę marker olejowy (rys. 8). Dzięki temu zabiegowi lut pozostawał w obszarze złącza (brak problemów z pękaniem spoiny) [5].

Rys. 8. Uniknięcie nadmiernego rozpląnięcia lutu za pomocą markera olejowego
Fig. 8. Lack of alloy overflowing due to marker block

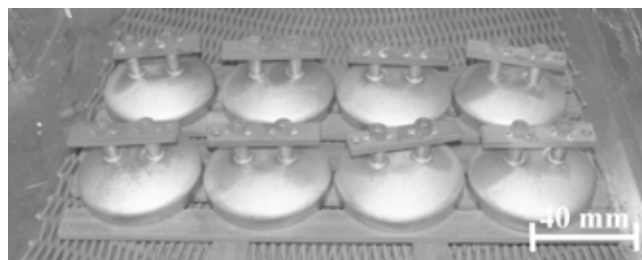
Następne problemy z nieszczelnymi połączeniami lutowanymi były spowodowane stosowaniem specjalnych nakładek do pozycjonowania konektorów. Użycie ich wynikało z nieoptymalnej konstrukcji złącza (brak powierzchni wspierającej konektor). Stosowanie suportów pomagało w utrzymaniu prostych konektorów podczas procesu lutowania, lecz również ze względu na ich masę odbierało znaczną ilość ciepła (rys. 9).

Rys. 9. Załadunek pieca BTU pokrywkami wraz z wspornikami
Fig. 9. Load of the BTU oven with end cap and supports

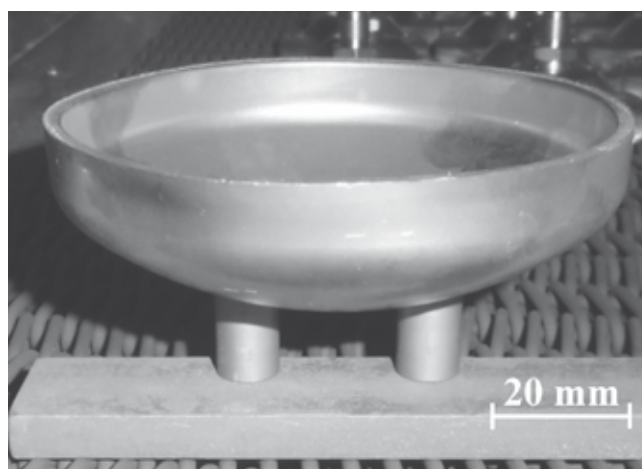
Rys. 10. Nowy sposób załadunku pieca BTU pokrywkami
Fig. 10. New load method end cap in BTU oven

Wszystkie wyroby kontrolowano na dodatkowym teście, złe podzespoły złomowano. Dopiero zastosowanie odmiennego punktu widzenia pomogło uzyskać 98% jakości za pierwszym razem dla lutowanych zespołów. Zmieniono sposób załadunku detali, który pokazano na rysunku 10. Tym sposobem otrzymano grawitacyjną blokadę rozpląwania się lutu po powierzchni pokrywki (brak potrzeby stosowania markera). Lut znajduje się w odpowiednim miejscu, dzięki czemu poprawia się szczelność wyrobu.

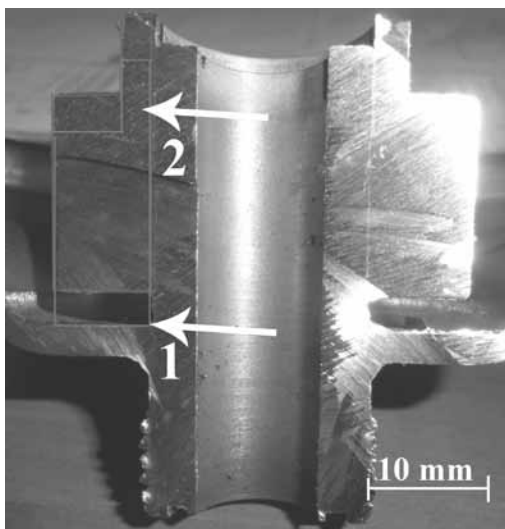
Jeden z większych problemów jakości połączeń lutowanych dotyczył zespołów filtrów olejowych. Detale te są łączone za pomocą pierścionków miedzianych. Standardowy proces produkcji wykonywany jest w piecu SCAME ze względu na możliwość uzyskania odpowiednio wysokiej temperatury lutowania (1145°C). Podczas remontu pieca SCAME jedynym rozwiązaniem podtrzymania produkcji było użycie pieca BTU. Zastosowanie pierścionków miedzianych było niemożliwe ze względu na ograniczenia temperaturowe. Zmieniono lut Cu 141 (o składzie w % wag.: 99,98% Cu, 0,02% P) na Cu 922 (93,43% Cu, 6,35% Sn, 0,22% P) wg PN-EN ISO 17672. Pierwsze próby lutowania dały efekty jakościowe na poziomie 35%, co wynikało z braku szczelności i niepoprawnej pozycji dystansowania elementów (rys. 11).

Rys. 11. Przekrój polutowanego zespołu filtra olejowego; 1 – poprawna pozycja tulei dystansowej, 2 – niepoprawna pozycja tulei dystansowej

Przeprowadzono próbę ze zwiększonym załadunkiem pieca o 50%. Jakość zespołów lutowanych ustabilizowała się na poziomie 99,8%. Profil temperaturowy pieca wykazał ponad dwukrotnie dłuższy czas dla temperatury w obszarze płynięcia lutu Cu 922 (tabl. V).

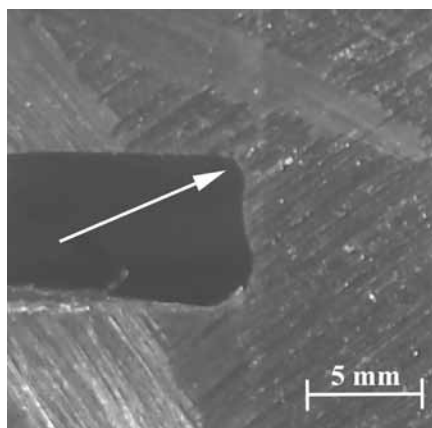
Opadanie tulei dystansowej uniemożliwiało zbyt dużą ilość nieroztopionego lutu przy powierzchni zespołu lutowanego (rys. 12).

Rys. 12. Klin lutu uniemożliwiający opadanie tulei dystansowej

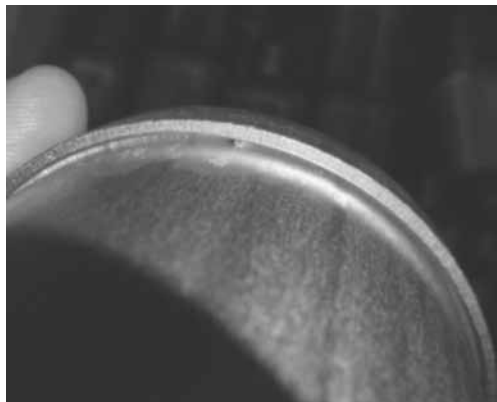
Zespoły, które lutowano przed ukończeniem procesu wytwarzania atmosfery, cechowały się jakością na poziomie tylko 30% szczelnych połączeń. Na detalu widoczne jest niedolanie lutu pomimo zgodnego profilu temperaturowego (rys. 13). Powierzchnia zespołów pokrywała się tlenkami ograniczającymi zwilżalność lutu (rys. 14). W celu przyspieszenia czasu stabilizacji pieca wykonano serie prób. Pierwsza próba polegała na gęstym układaniu balastu w czasie rozruchu i dogrzewaniu pieca. Czas stabilizacji zmniejszył się o dwie godziny.

Rys. 13. Niedolanie lutem pokrywki zespołu lutowanego
Fig. 13. Lack of brazed subassembly alloy penetration

W celu skrócenia czasu stabilizacji pieca zmieniono parametry atmosfery ochronnej. Zwiększono zawartość wodoru w mieszaninie z 8 do 20% obj. (na czas stabilizacji). Dało to możliwość rozpoczęcia produkcji po jednej godzinie. Tym samym uniknięto problemów jakościowych z nieszczelnymi wyrobami pierwszej serii produkcyjnej.

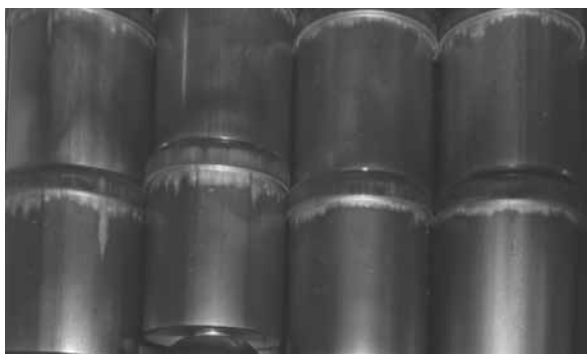
Rys 14. Utleniona powierzchnia zespołów lutowanych
Fig. 14. Oxidised surface of subassemblies

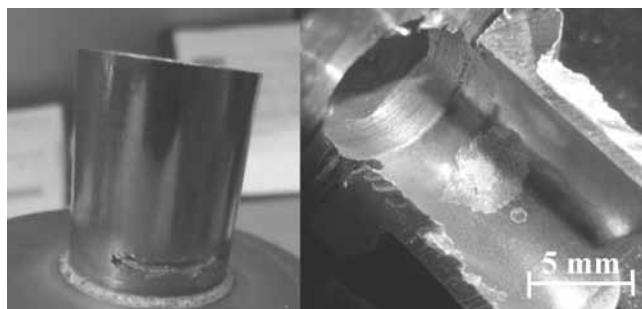
Głównymi wymaganiami stawianymi produkowanym filtrom są szczelność oraz wytrzymałość mechaniczna. Wymagania te zmniejsza erozja powstająca na powierzchni konektorów miedzianych, spowodowana oddziaływaniem lutu (rys. 15).

Rys. 15. Erozja na konektorach miedzianych
Fig. 15. Erosion on copper connector

W celu uniknięcia erozji zmieniono parametry lutowania. Zmniejszono temperaturę lutowania o 5°C w każdej strefie grzejnej pieca SCAME i było to skutecznym rozwiązaniem problemu. Wprowadzone działania pozwoliły na poprawę wyników jakościowych z 92,4 do 98,1%. Pozostałe problemy związane z połączeniami

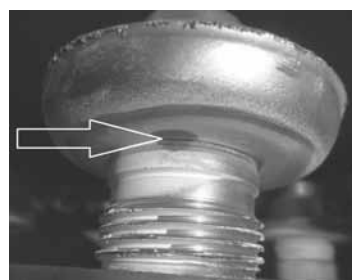
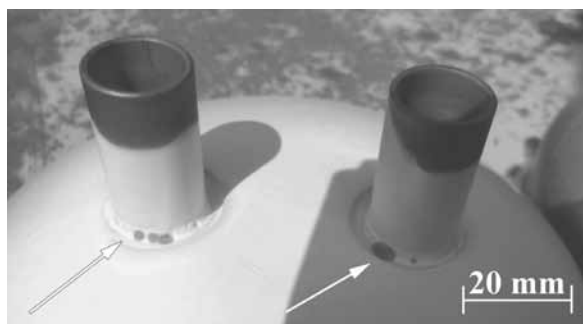
Analiza jakościowa wykazała potrzebę wykonania badań na czterech podzespołach lutowanych sprawiających największe problemy ze szczelnością połączeń. Wszystkie detale lutowano zgodnie z parametrami ustalonymi za pomocą powyższych zmian w procesie lutowania. Badania wykonano na nieszczelnym zespole, ocenionym podczas testu helowego. Do badań metalograficznych pobrano próbki z wykazaną nieszczelnością podczas badań penetracyjnych. Miejscem badań był obszar, w którym znajdowała się nieszczelność, widoczna dzięki czerwonemu kolorowi penetrantu (rys. 16).

Rys. 16. Miejsce przecieku ujawnione za pomocą testu penetracyjnego
Fig. 16. Leak path visible due to penetration test

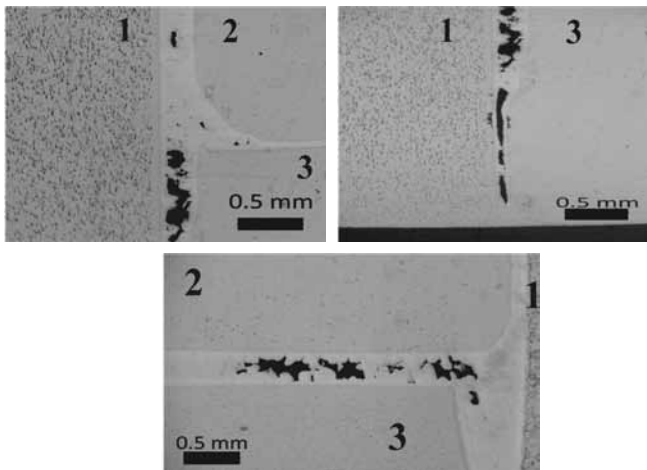
Badania metalograficzne ujawniły znaczną porowatość i braki wypełnienia szczeliny lutowniczej (rys. 17).

Rys. 17. Połączenie lutowane zespołów filtra olejowego, lut Cu 141: 1 – konektor stalowy, 2 – tuleja dystansowa stalowa, 3 – pokrywka stalowa, w stanie nietrawionym

Widoczne pory tworzą miejsca nieszczelności (ujawnione przez badanie penetracyjne). Prawdopodobnym powodem niezgodności są: zbyt mała ilość lutu do wypełnienia istniejącej szczeliny, nierównomierna szczelina, długa droga płynięcia lutu. Sugerowane działania naprawcze to: zwiększenie średnicy drutu pierścienka lutu oraz zmiana konstrukcyjna elementów zespołu w celu zmniejszenia szerokości szczeliny kapilarnej.

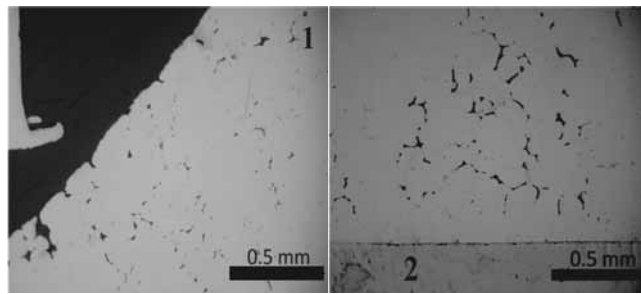
Rys. 18. Wady połączenia lutowanego filtra osuszającego, lut Cu 922: 1 – konektor miedziany, 2 – pokrywka stalowa, w stanie nietrawionym

Na rysunku 18 pokazano połączenie lutowane filtra z niezgodnościami ujawnionymi podczas badań metalograficznych.

Widoczna jest porowatość na całej powierzchni lutowni. Prawdopodobnym powodem niezgodności są: zbyt wysoka temperatura lutowania, zbyt długi czas lutowania, nieodpowiednio dobrany lut dla połączenia miedź-stal, niewłaściwa atmosfera wodorowa. Sugerowana poprawa jakości połączeń lutowanych: zmiana profilu temperaturowego pieca (obniżenie temperatury lutowania), zmiana lutu na lut Ag54Cu40Zn5Ni1, dobranie odpowiednich parametrów atmosfery redukującej (wymiana filtrów, dodatkowy osuszacz powietrza).
