# Problemy związane z wykrywaniem pęknięć zmęczeniowych osi kolejowych

## Problems related to detection of fatigue cracks of railway axles

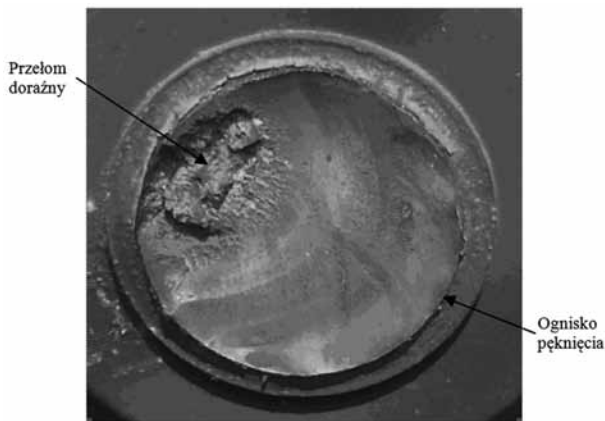
Jak widać na rysunkach 1÷3, pęknięcia zmęczeniowe zainicjowane zostały na powierzchniach zewnętrznych osi. Mamy tu zatem do czynienia z przypadkami, gdzie nieograniczona dla prawidłowo zaprojektowanych i wykonanych osi trwałość zmęczeniowa, uległa ograniczeniu ze względu na stan techniczny osi. Jako najbardziej prawdopodobną przyczynę zainicjowania zjawisk zmęczeniowych na powierzchni

| Obiekt/<br>miejsce | Data<br>zdarzenia | Data naprawy/<br>badań NDT | Prawdopodobna przyczyna |
|---|---|---|--|
| Viareggio | 29.06.2009 | 01-03.2009 | Złamanie zmęczeniowe podpiaścia osi – rysunek 1 [3] |

Rys. 1. Przełom zmęczeniowy osi wagonu cysterny – katastrofa w Viareggio [3]

Fig. 1. Fatigue fracture of the tank car axle – catastrophe in Viareggio acc. to [3]

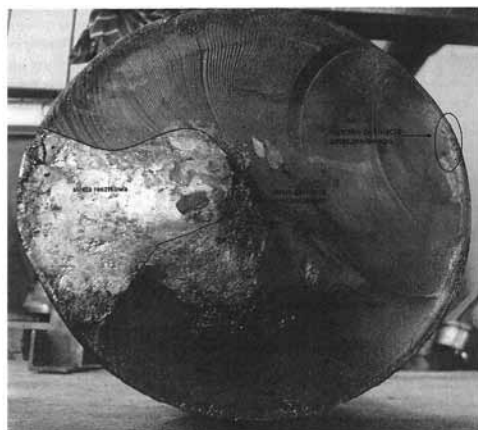
| Obiekt/<br>miejsce | Data<br>zdarzenia | Data naprawy/<br>badań NDT | Prawdopodobna przyczyna |
|---|---|---|--|
| Wagon 152A | 28.10.2011 | Badania UT 26.08.2009 | Złamanie zmęczeniowe podpiaścia osi – rysunek 2, spowodowane niewykrytym ogniskiem przełomu o charakterze zmęczenia wysokocyklowego, z korozją powierzchni i rysą na głębokość 0,5 mm w obszarze pęknięcia oraz pęknięciem pierścienia łożyskowego po drugiej nieuszkodzonej stronie osi [4] |

Rys. 2. Przełom zmęczeniowy osi wagonu 152A [4]

Fig. 2. Fatigue fracture of the wagon type 152A axle acc. to [4]

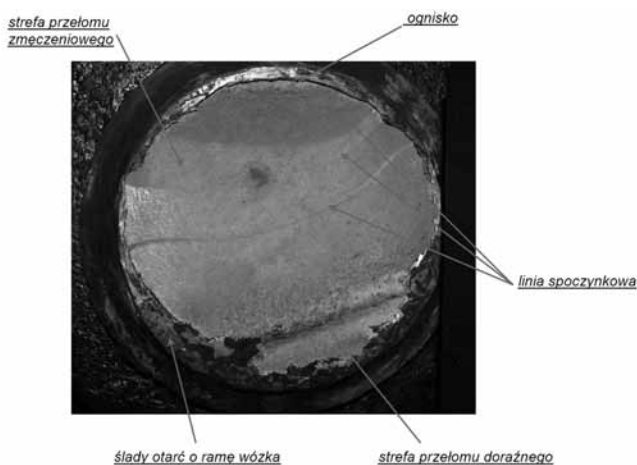
| Obiekt/<br>miejsce | Data<br>zdarzenia | Data naprawy/<br>badań NDT | Prawdopodobna przyczyna |
|---|---|---|--|
| Wagon węglarki | 14.04.2012 | Naprawa rewiz. 02.2012 | Złamanie zmęczeniowe przedpiaścia osi – rysunek 3 [5] |

Rys. 3. Przełom zmęczeniowy osi wagonu węglarki 437Wa [5]

Fig. 3. Fatigue fracture of the coal wagon type 437Wa axle acc. to [5]

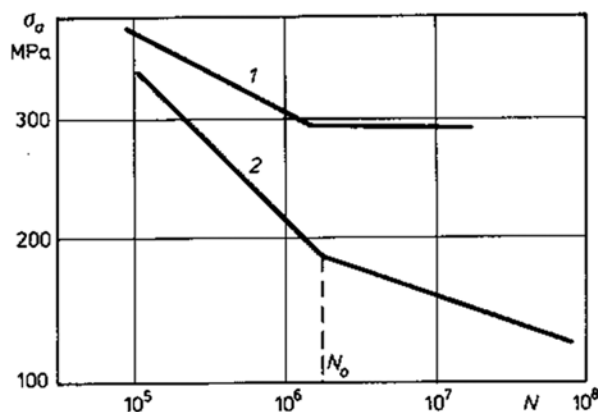
rozważanych osi można wskazać występowanie korozji powierzchniowej, jak również powstanie niewielkich karbów geometrycznych (rys) spowodowanych uszkodzeniem powierzchni osi np. podczas demontażu łożysk z czopa. Pojawienie się korozji powoduje znaczne obniżenie wytrzymałości zmęczeniowej, a w zakresie nieograniczonej trwałości zmęczeniowej element zaczyna wykazywać ograniczoną trwałość zmęczeniową, znacząco malejącą z okresem eksploatacji (rys. 4) [6].

Rys. 4. Przełom zmęczeniowy osi wagonu węglarki 437Wa [5]

Fig. 4. Fatigue fracture of the coal wagon type 437Wa axle acc. to [5]
