# Awaria palnika retortowego stosowanego w kotłach CO Analiza przyczyn zniszczenia układu podającego – badania i technologia naprawy

A failure of the retort blowpipe used in central heating boilers  
An analysis of the causes of the feeding unit damage  
– testing and a repair technology

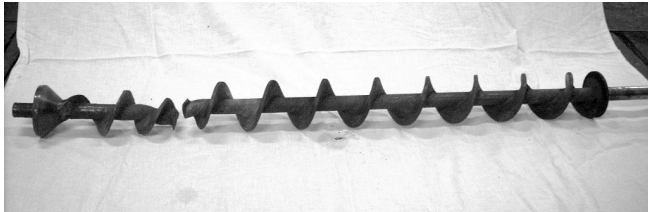
Na przedstawionych rysunkach 3 i 4 widnieje ślimak (jego elementy), który uległ zniszczeniu przez ukreślenie. Pracował w kotle o mocy 32 kW.

Rys. 3. Ślimak stalowy stosowany w kotłach o mocy 32 kW  
Fig. 3. A steel worm used in 32 kW boilers

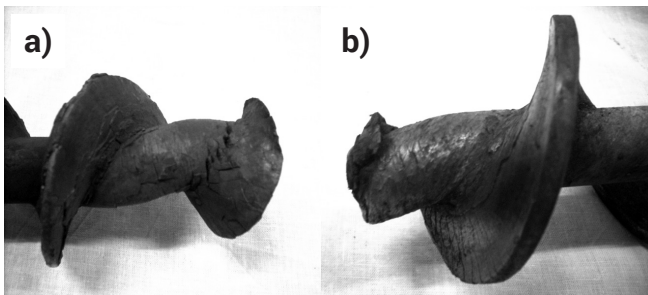
Rys. 4. a) lewa, krótka strona ślimaka, widoczne znaczne skreślenie ślimaka b) dłuższy odcinek ślimaka  
Fig. 4. a) Left, short side of a worm, a visible considerable twist of a worm b) longer section of a worm

Źle dobrane parametry spalania (zbyt mała ilość podawanego paliwa, w zbyt małych odstępach czasu przy zbyt dużym nadmuchu powietrza) wpłynęły na miejsce znajdowania się żaru (miejsce prawidłowego palenia), które obniżyło się w dół (w głąb komory palnika), a tym samym odbywało się na wysokości zwojów ślimaka (w rurze podajnika bezpośrednio przed „gardzielą” palnika). Wysoka temperatura spowodowała uplastycznienie ślimaka, a ruch obrotowy trzpienia ślimaka (napędzanego przez motoreduktor) jego wstępne

skreślenie. Tworzący się spiek w końcowej części ślimaka spowodował jego blokowanie. Najprawdopodobniej w tym momencie z racji powstania dużych oporów nastąpiło zerwanie kołka przenoszącego napęd. Jednak, ślimak nie przestał się kręcić - napęd był przekazywany w dalszym ciągu.

Założono, iż krótki urwany kawałek ślimaka nie nadaje się do jakiegokolwiek regeneracji. Był on poddany wysokim temperaturom, które spowodowały zmiany struktury materiału podstawowego, ale także w tej części znajduje się znaczne skręcenie wałka ślimaka. Próba wyprostowania tego elementu była by po prostu bezsensowna. Dlatego w jego miejsce zastosowano nowy ślimak posiadający odpowiednią długość.

Dłuższy odcinek ślimaka został skrócony o odległość delikatnego wygięcia i miejsca, do którego oddziaływała wysoka temperatura.

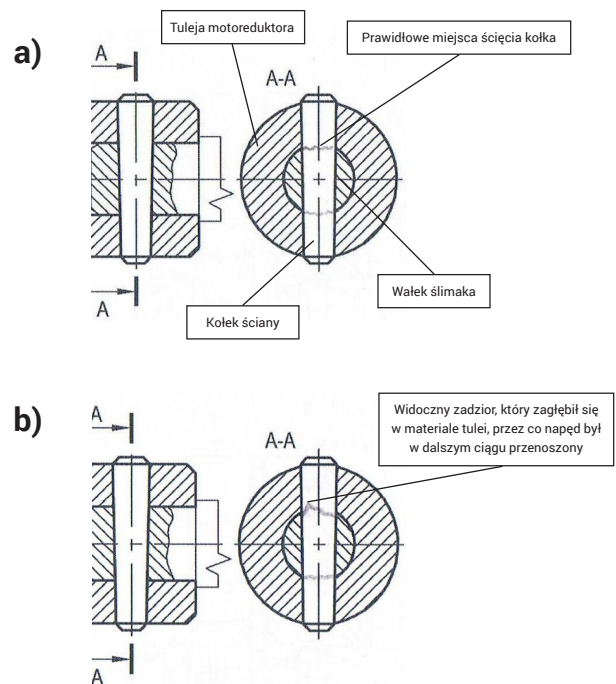
Oględziny poawaryjne wykazały, że w trakcie zrywania kołka łączącego tuleję motoreduktora z wałkiem ślimaka ścinany, kołek nie został zerwany w sposób prawidłowy (rys. 5a). Powstał zadziór, który poprzez obrót tulei motoreduktora utkwiał w niej, dalej przenosząc napęd (rys. 5b). Ślimak pracując dalej w tak ciężkich warunkach został poddany bardzo dużym naprężeniom. Wpływ wysokiej temperatury powodował bardzo szybkie deformacje zwojów ślimaka (rys. 6), utlenianie powierzchni, a także odpadanie warstw tlenków. Taka sytuacja doprowadziła do całkowitego zniszczenia zwoju. W miejscu charakteryzującym się najmniejszym przekrojem i uszkodzeniem mechanicznym ślimak został zerwany.

Rys. 5. Przekrój zastosowanego sprzęgła [1]  
Fig. 5. An intersection of a used clutch [1]

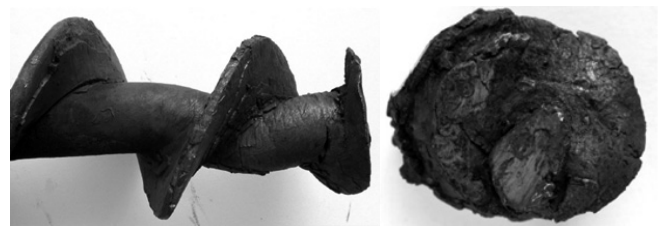
Rys. 7. Pęknięcia trzpienia, wraz z widocznymi miejscami odpadania warstw tlenków stali  
Fig. 7. Cracks of the mandrel with visible areas of falling off layers of iron oxide

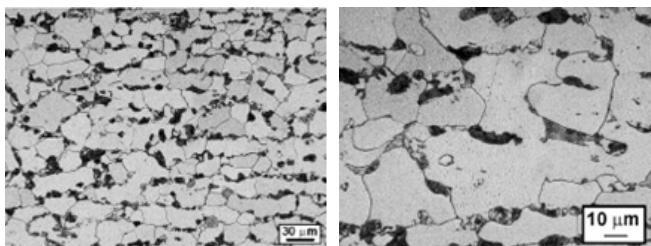
Perlit wydzielony głównie po granicach ziaren ferrytu. Miejscami widoczna pasmowość struktury. Wielkość ziarna perlitu: 9 wg PN- EN ISO 643 [2]. Oszacowany udział objętościowy perlitu ok. 20%.

Rys. 8. Mikrostruktura ferrytyczno perlityczna  
Fig. 8. Ferrite – pearlite microstructure

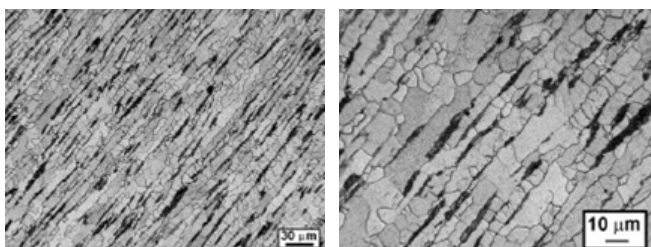
Rys. 9. Odształcona mikrostruktura ferrytyczno – perlityczna; widoczna tekstura wskazująca na kierunek odkształcenia działającego na mikrostrukturę wałka ślimaka  
Fig. 9. A deformation of a ferrite – pearlite microstructure, a visible texture showing a direction of the deformation which have an influence on a microstructure of the worm shaft

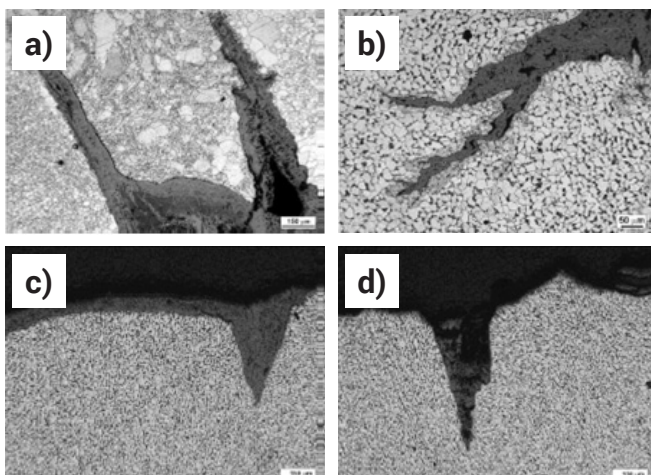
Rys. 10. Transkryystaliczne pęknięcia z rozgałęzieniami; a), b) – wypełnione produktami korozji, c) i d) bez wypełnienia  
Fig. 10. Transcrystalline cracks with branches; a), b) – filled with the corrosion products, c) and d) without a filling

Powyższe badania wskazują, iż główną przyczyną zniszczenia ślimaka podajnika było jego uszkodzenie w wyniku nałożenia się dwóch czynników związanych z występowaniem naprężeń zmiennych jak również obecności czynnika korozyjnego. Mechanizm takiego uszkodzenia nosi nazwę korozji zmęczeniowej. Na taki typ zniszczenia wskazuje obecność (zarówno na powierzchni w pobliżu złomu jak i poza nią) trans krystalicznych pęknięć, które prowadzą do zmniejszenia przekroju pracującego wałka, co skutkuje wzrostem naprężeń w czasie eksploatacji elementu. Okazuje się także, że złe parametry pracy podajnika (które spowodowały cofnięcie się żaru z jednoczesnym osunięciem się go na ślimak) również miały wpływ na zainicjowanie uszkodzenia.

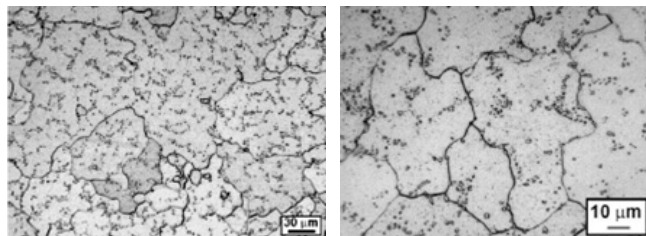
Wielkość ziarna ferrytu 5/4 (62,5 µm/88,4 µm). Powyższa mikrostruktura wskazuje na pracę tego fragmentu wałka w temperaturze co najmniej 400÷500 °C – zachodzi proces rozpadu ziaren (kolonii) perlitu i proces sferoidyzacji i koagulacji węglików (cementytu).

Rys. 11. Mikrostruktura ferrytyczna z licznymi wydzieleniami skoagulowanych węglików wydzielonych po granicach ziaren jak i wewnątrz

Fig. 11. A ferrite microstructure with numerous precipitations of coalesced carbides precipitated outside and inside of the grain boundaries

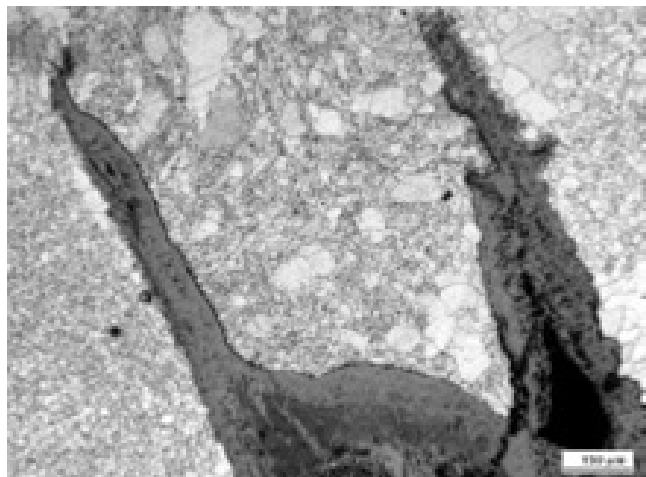
Rys. 12. Transkryystaliczne pęknięcia wypełnione produktami korozji  
Fig. 12. Transcrystalline cracks filled with the corrosion products

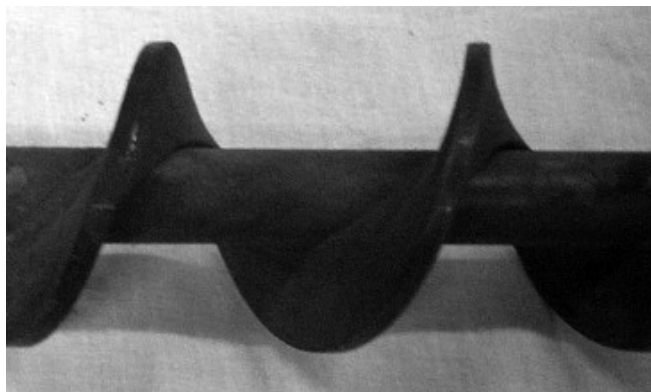
Zdecydowano o możliwości regeneracji zniszczonego ślimaka z racji tego iż ślimak ten pracował jedynie przez okres 2 miesięcy w czasie pomiędzy sezonami (nie był bardzo obciążony pracą) i jego pozostałe zwoje były w bardzo dobrym stanie. Szerokość zwoju nowego ślimaka wynosi 6 natomiast szerokość regenerowanego 5,95 mm. Rysunek 13 przedstawia fragment części ślimaka, który nie uległ uszkodzeniu.

Rys. 13. Widok nieuszkodzonych powierzchni ślimaka  
Fig. 13. A view of an undamaged surface of the worm
