Wpływ pełzania na uszkodzenia złącza spawanego rurociągu pary świeżej

The effect of creep on the welded joint of steam pipeline damage

W artykule przedstawiono opis uszkodzenia głównego rurociągu parowego po przepracowaniu ponad 251 tyś. h powstałego wskutek wystąpienia pęknięcia połączenia spawanego w strefie wpływu ciepła (SWC) spowodowanego zjawiskiem pełzania.

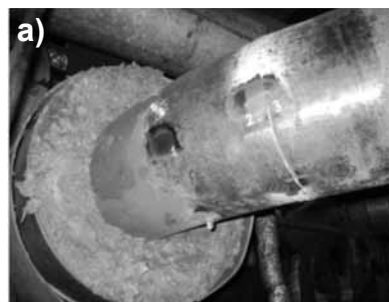
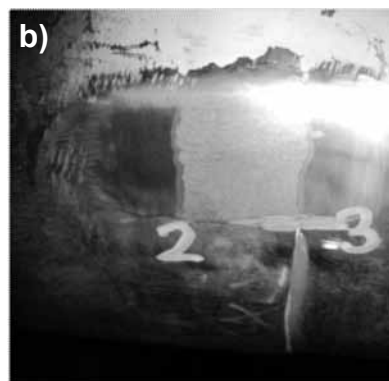
Podczas prowadzenia badań diagnostycznych, związanych z przypadającą rewizją główną rurociągu pary świeżej, stwierdzono wystąpienie uszkodzenia o charakterze pęknięcia obwodowego w strefie wpływu ciepła (SWC) złącza doczołowego łączącego łuki gięte na odcinku od głównej zasuwy parowej (GZP) do trójnika rozdzielającego parę przed wejściem na turbinę (rys. 1). Rurociąg o wymiarach $\varnothing 323 \times 32$ mm był wykonany ze stali 12HMF. Czas eksploatacji rurociągu wynosił 251 124 h, ciśnienie pracy 13,0 MPa, a temperatura pary 540°C.

W związku z przebiegiem pęknięcia brano pod uwagę uszkodzenie o charakterze pełzaniowym, a ze względu na lokalizację wykonanego złącza zakładano możliwość wystąpienia w miejscu uszkodzenia zwiększonej koncentracji naprężeń spowodowanych brakiem samokompensacji lub jej ograniczonym zakresem na zniszczonym odcinku rurociągu.

Rys. 1 Rurociąg pary świeżej: a) miejsce wystąpienia uszkodzenia rurociągu, b) określenie rozmiaru połączenia spawanego przed wykonaniem badań metalograficznych – replikowych.

Przed przystąpieniem do naprawy uszkodzenia zalecono wykonanie badań NDT w zakresie 100% UT oraz 100% MT, w celu określenia wielkości zalegania niezgodności i badań metalograficznych połączenia spawanego. Zastosowano metodę replik matrycowych obejmującą materiał rodzimy (MR), strefę wpływu ciepła (SWC) po obu stronach uszkodzonego połączenia spawanego i spoinę (S). Badania miały na celu wykluczenie możliwości zastosowania podczas montażu nieodpowiedniego materiału dodatkowego lub o niższych właściwościach wytrzymałości na pełzanie w porównaniu z zakładanym w projekcie.

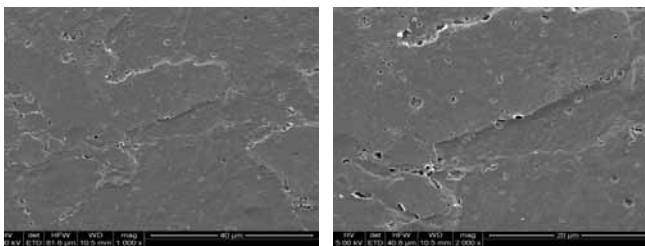
Miejsce badania	Opis struktury	Stan materiału – stopień wyczerpania	Twardość HV10
MR od strony GZP (rys. 3)	ferrytyczno-bainityczna, liczne drobne wydzielenia wewnątrz ziaren ferrytu; w bainicie węgliki częściowo skoagulowane; na granicach ziaren liczne wydzielenia tworzące „łańcuszki”	zmiany struktury bainitu – klasa I procesy wydzieleniowe – klasa a procesy uszkodzenia – klasa 0 główna klasa struktury – klasa 2 stopień wyczerpania materiału – $03 \pm 0,4$ (t/t ₂)	127
SWC od strony GZP (rys. 4)	ferrytyczno-bainityczna, liczne drobne wydzielenia wewnątrz ziaren ferrytu; w bainicie węgliki częściowo skoagulowane; na granicach ziaren liczne wydzielenia tworzące „łańcuszki”; początki zachodzenia procesów uszkodzeń wewnętrznych o charakterze pojedynczych pustek na granicach ziaren	zmiany struktury bainitu – klasa I/II procesy wydzieleniowe – klasa a/b procesy uszkodzenia – klasa A/1 główna klasa struktury – klasa 2/3 stopień wyczerpania materiału – $05 \pm 0,6$ (t/t ₂)	148

Rys. 3. Mikrostruktura MR połączenia spawanego od strony GZP – cieniowana replika triafolowa SEM
 Fig. 3. Microstructure of PM of welded joint on the the main steam shut-off valve (GZP) side – shadowed replica SEM

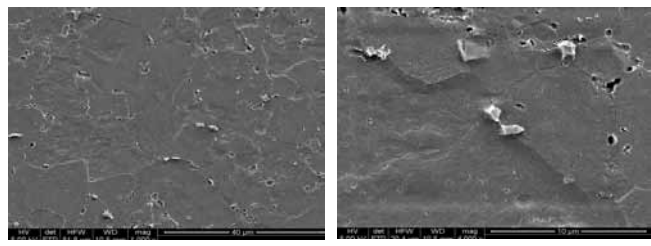
Rys. 4. Mikrostruktura SWC połączenia spawanego od strony GZP – cieniowana replika triafolowa SEM
 Fig. 4. Microstructure of HAZ of welded joint on the the main steam shut-off valve (GZP) side – shadowed replica SEM

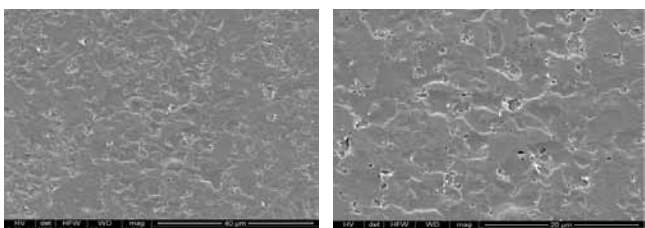
S od strony GZP (rys. 5)	drobnoziarnista mikrostruktura ferrytyczno-bainityczna; w bainicie węgliki częściowo skoagulowane; liczne drobne wydzielenia wewnątrz ziaren ferrytu, na granicach ziaren liczne wydzielenia tworzące „łańcuszki”	zmiany struktury bainitu – klasa I/II procesy wydzieleniowe – klasa a/b procesy uszkodzenia – klasa 0 główna klasa struktury – klasa 2 stopień wyczerpania materiału – $03 \pm 0,4$ (t/t ₂)	163
SWC od strony turbiny (rys. 6) – miejsce wystąpienia uszkodzenia	ferrytyczno-bainityczna, liczne drobne wydzielenia wewnątrz ziaren ferrytu; w bainicie węgliki częściowo skoagulowane; na granicach ziaren liczne wydzielenia tworzące „łańcuszki”; oraz liczne ukierunkowane pustki również tworzące „łańcuszki”	zmiany struktury bainitu – klasa I/II procesy wydzieleniowe – klasa a/b procesy uszkodzenia – klasa B/2 główna klasa struktury – klasa 3/4 stopień wyczerpania materiału – $0,6$ (t/t ₂)	121

Rys. 5. Mikrostruktura S połączenia spawanego – cieniowana replika triafolowa SEM
 Fig. 5. Microstructure of weld (W) of welded joint – shadowed replica SEM

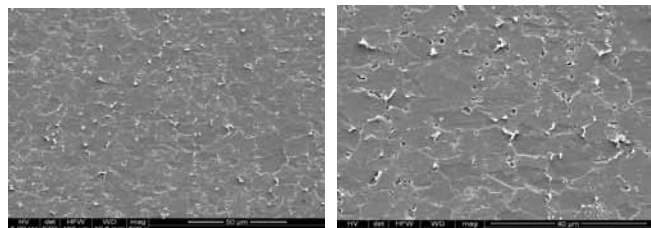
Rys. 6. Mikrostruktura SWC połączenia spawanego od strony turbiny (miejsce wystąpienia uszkodzenia) – cieniowana replika triafolowa SEM
 Fig. 6. Microstructure of HAZ of welded joint on the turbine side (in place of damage) – shadowed replica SEM

Wyniki badań metalograficznych wykazały niebezpieczne wyczerpanie materiału SWC połączenia spawanego i znaczny stopień wyczerpania materiału łuku giętego (od strony turbiny). Podjęto więc decyzję o wymianie odcinkowej elementu ciśnieniowego rurociągu wraz z usunięciem SWC po obu stronach łączonych elementów. Powstał wówczas problem dopasowania elementów w istniejącej konfiguracji.

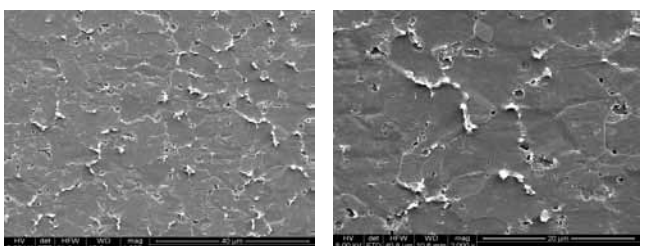
SWC od strony turbiny (rys. 7) – miejsce wystąpienia uszkodzenia	ferrytyczno-bainityczna, liczne drobne wydzielenia wewnątrz ziaren ferrytu; w bainicie węgliki częściowo skoagulowane; na granicach ziaren liczne wydzielenia tworzące „łańcuszki” oraz koalescencja pustek	zmiany struktury bainitu – klasa I/II procesy wydzieleniowe – klasa a/b procesy uszkodzenia – klasa B/3 główna klasa struktury – klasa 4/5 stopień wyczerpania materiału – $0,7 \pm 0,8$ (t/t ₂)	121
MR od strony turbiny (rys. 8)	ferrytyczno-bainityczna, liczne drobne wydzielenia wewnątrz ziaren ferrytu; na granicach ziaren ferrytu liczne wydzielenia tworzące „łańcuszki” oraz nieregularnie rozmieszczone pojedyncze pustki	zmiany struktury bainitu – klasa I/II procesy wydzieleniowe – klasa a/b procesy uszkodzenia – klasa A/1 główna klasa struktury – klasa 2/3 stopień wyczerpania materiału – $05 \pm 0,6$ (t/t ₂)	126

Rys. 7. Mikrostruktura SWC od strony turbiny (miejsce wystąpienia uszkodzenia – replika nr 2) – cieniowana replika triafolowa SEM
 Fig. 7. Microstructure of HAZ of welded joint on the turbine side (in place of damage – replica no. 2) – shadowed replica SEM

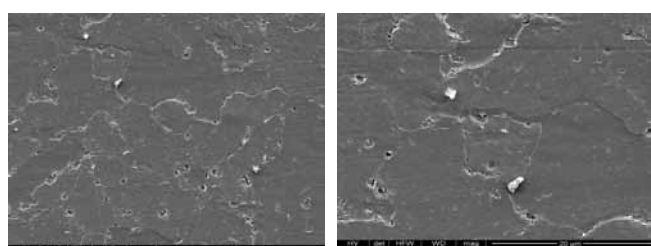
Rys. 8. Mikrostruktura MR od strony turbiny – cieniowana replika triafolowa SEM
 Fig. 8. Microstructure of PM of welded joint on the turbine side (in place of damage) – shadowed replica SEM

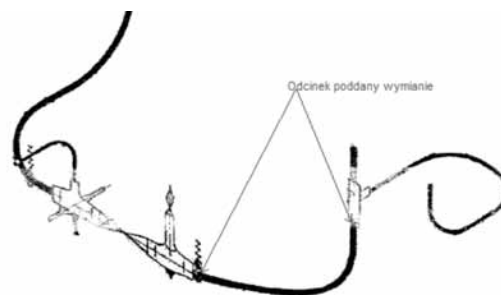
Rys. 9. Obszar badań oraz zakres wymiany elementów ciśnieniowych rurociągu pary świeżej

Zabieg ten polegał na wycięciu z bloku wycofanego z eksploatacji elementów rurociągu z tego samego materiału oraz o identycznych wymiarach i kształcie (rys. 9). Czas eksploatacji pozyskanych elementów rurociągu był znacząco krótszy od usuniętych.

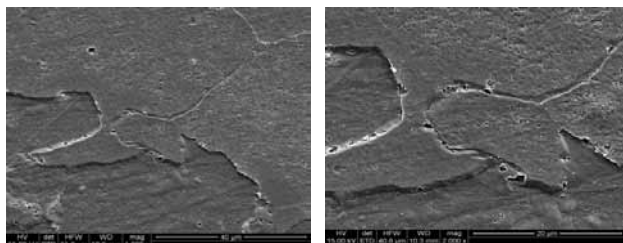
Miejsce badania	Opis struktury	Stan materiału – stopień wyczerpania	Twardość HV10
MR od strony GZP (rys. 10)	ferytyczno-bainityczna, liczne drobne wydzielenia wewnątrz ziaren ferrytu; w bainicie węgliki częściowo skoagulowane; na granicach ziaren nieliczne wydzielenia	zmiany struktury bainitu – klasa I procesy wydzieleniowe – klasa 0/a procesy uszkodzenia – klasa 0 główna klasa struktury – klasa 1/2 stopień wyczerpania materiału – $03 \pm 0,4 (t/t_2)$	132
MR od strony turbiny (rys. 11)	ferytyczno-bainityczna, liczne drobne wydzielenia wewnątrz ziaren ferrytu; w bainicie węgliki częściowo skoagulowane; na granicach ziaren nieliczne wydzielenia	zmiany struktury bainitu – klasa I/II procesy wydzieleniowe – klasa a/b procesy uszkodzenia – klasa 0 główna klasa struktury – klasa 2/3 stopień wyczerpania materiału – $03 \pm 0,4 (t/t_2)$	134

Rys. 10. Mikrostruktura MR elementu wbudowanego w eksploatawany rurociąg pary świeżej w miejsce elementu podlegającego wymianie od strony GZP – cieniowana replika triafolowa SEM

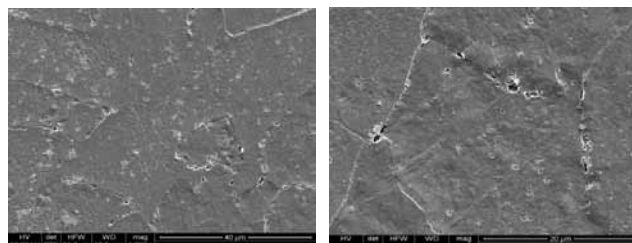
Rys. 11. Mikrostruktura MR elementu wbudowanego w eksploatawany rurociąg pary świeżej w miejsce elementu podlegającego wymianie od strony turbiny – cieniowana replika triafolowa SEM
