Spawanie stopu magnezu z grupy AM metodą MIG

Welding of magnesium alloy from AM group by MIG method

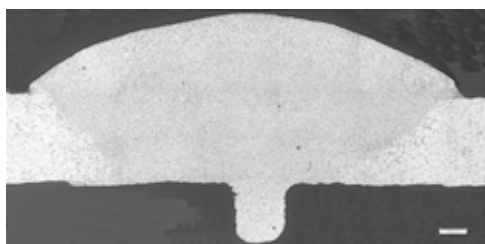
Zwiększając natężenie prądu do 73 A, otrzymano złącze o znacznie mniejszej wypukłości lica, kosztem powiększenia szerokości spoiny (rys. 2). Zmniejszył się także kąt między liniami wtopienia, przy jednoczesnym

Rys. 2. Makrostruktura spoiny wykonanej przy natężeniu prądu 73 A
Fig. 2. Macrostructure of the weld made with current 73 A

zachowaniu ich symetryczności. Fakt ten w bezpośredni sposób wpływa na zmniejszenie deformacji podczas procesu spawania i polepszenie właściwości wytrzymałościowych złącza.

Spoina wykonana przy natężeniu 76 A (rys. 3) charakteryzuje się podobnym kształtem jak spoina przedstawiona na rysunku 2. Niewielkie różnice w geometrii wynikają z ręcznego prowadzenia uchwytu elektrodowego i tym samym braku powtarzalności w głównej mierze prędkości spawania.

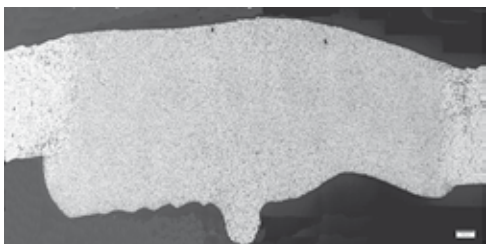
Rys. 5. Makrostruktura spoiny wykonanej przy natężeniu prądu 94 A
Fig. 5. Macrostructure of the weld made current 94 A

Zwiększenie natężenia prądu do 94 A spowodowało nadmierny wzrost ilości ciepła wprowadzanego do złącza i tym samym nadmierną dynamikę procesu niemożliwą do opanowania przez spawacza (rys. 5). Otrzymana spoina charakteryzuje się nieregularnym kształtem, bez jakiegokolwiek symetrii. Nastąpił nadmierny wyciek materiału od strony lica, który w przypadku niestosowania podkładki ceramicznej skutkowałby przepaleniem materiałów spawanych.
