Krótką historia samochodu w Polsce i zastosowanie spawania w naprawach części samochodowych

A brief history of the automobile in Poland and application of welding in the repair of automotive parts

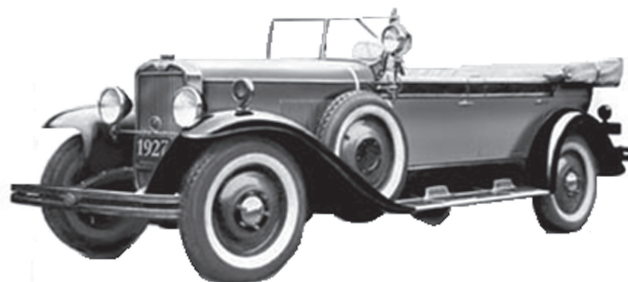
Rys. 1. Pierwszy samochód polskiej konstrukcji CTS T-1 [5]
Fig. 1. The first Polish car CTS T-1 [5]

w Warszawie [3]. W warsztatach tych, zatrudniających 120 robotników, naprawiano 5-12 samochodów miesięcznie. Były to głównie samochody wojskowe, odebrane okupantom, gdyż nieliczne przed wojną samochody osobowe zostały zarekwirowane dla potrzeb wojska. Z czasem znacznie wzrosło zatrudnienie i możliwości produkcyjne C.W.S.; w 1920 r. remontowano już 100 wozów miesięcznie, zatrudnienie wzrosło do 450 osób, a w 1927 r. do 1075 osób [4]. Od 1923 r. w Warsztatach rozpoczęto montaż samochodów z własnych części, a dwa lata później powstał pierwszy samochód polskiej konstrukcji [2]. Był to model CTS T-1 (rys. 1), po raz pierwszy zaprezentowany na targach we Lwowie w 1925 r. Samochód ten produkowano w krótkich seriach od 1927 r. i przez 4 lata wyprodukowano ponad 800 pojazdów. Wysoka cena spowodowała, że zaniechano produkcji tego samochodu, zastępując go licencyjnym Fiatem 508 [5].

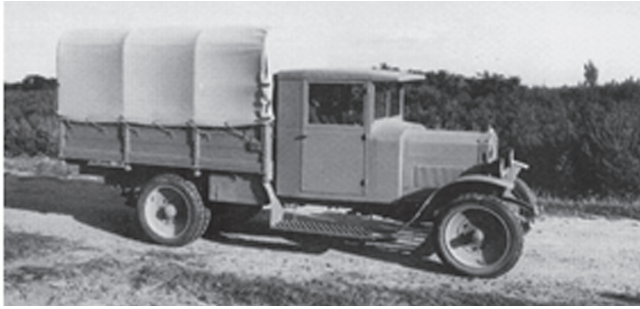
Rys. 2. Samochód ciężarowy Ursus SPa 25C Polonia [6]
Fig. 2. Truck Ursus SPa 25C Polonia [6]

Kolejne - Zakłady Mechaniczne Ursus Sp. Akc. powstały w 1924r. w Czechowicach koło Warszawy. Produkowano w nich samochody ciężarowe SPa 2TC Polonia (rys. 2), częściowo z polskich części [4].
