DETERMINACIÓN DE LOS PARÁMETROS DE DISEÑO PARA LOS SISTEMAS DE ACOPLE EN LOS VIBRADORES INERCIALES DE TALLO PARA CAFÉ

Federico García Uribe¹; Fernando Álvarez Mejía²; Carlos Eugenio Oliveros Tascón³; Iván Darío Aristizábal Torres⁴;

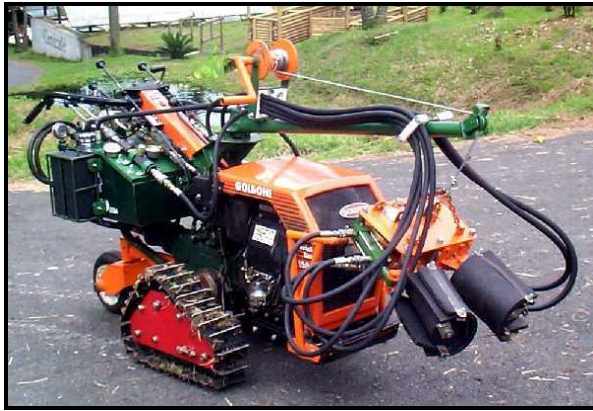
Figura 2. Vibrador multidireccional de tallos de café “VITAC-1” desarrollado en CENICAFE (2001).

El equipo utilizado para evaluar el sistema de acople fue el *Vibrador Inercial de Tallos de Café "VITAC-1"* desarrollado en CENICAFE (ver Figura 2). El vibrador operó bajo las siguientes condiciones: presión de sujeción de 1450 psi, frecuencia de vibración de 1500 cpm, excentricidad de las masas de 56,4 mm, con un patrón de vibración de 10 lazos (relación de velocidades 7:3), el punto de aplicación de la vibración en el tallo se localizó a 40 cm sobre el suelo, durante 10 segundos.

Para la concepción del diseño del sistema de acople, para el vibrador inercial multidireccional *VITAC-1* se tuvieron en cuenta diversos factores tales como; revisión de literatura (García, 2002), las experiencias recogidas en los trabajos con vibradores inerciales de tronco desarrollados en CENICAFE (Aristizábal, 1998, Ramírez, 1999, Granja, 2000), las recomendaciones de los expertos en el tema de sujetadores al tallo (Brown, 2000)⁵, la visita, por parte de los asesores, a países que utilizan vibradores de tallo para cosechar frutales, el estudio de diversos materiales como el caucho y el análisis estático y dinámico a los prototipos vibratorios anteriores, desarrollados en CENICAFE.

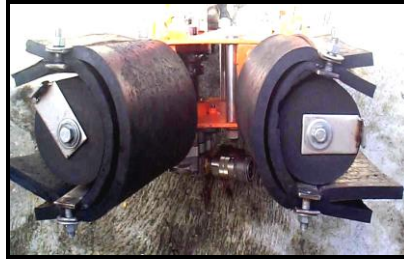
Figura 3. Vista general del sistema de acople propuesto para el “VITAC-1”.

El sistema de acople está compuesto por dos elementos, uno móvil y accionado por medio de un cilindro hidráulico, y otro soldado a la estructura del vibrador. Cada elemento del sistema de acople, está compuesto por un cilindro de caucho de 100 mm de diámetro y 200 mm de largo montado sobre un eje de acero calibrado 1020 de 25,4 mm de diámetro. La función de los tacos cilíndricos de caucho es transmitir las cargas generadas en sentido radial al tronco. En cada rodillo de caucho, se colocó un par de bandas o faldones elaborados en caucho espumado con

nervadura de lona de 350 mm de largo, 220 mm de ancho y 10 mm de espesor. La función de estos faldones es evitar daños en la corteza del cafeto, en la zona de acople por transmisión de esfuerzos tangenciales generados durante la vibración.

Las dimensiones dadas al sistema de acople resultaron de tener en cuenta dos factores: primero, las dimensiones de la cabeza vibradora y segundo, los diámetros de los tallos de café a evaluar; para lo cual se realizó una primera aproximación usando la ecuación hallada por Aristizábal (1998), para la variedad Colombia roja, ($Y = 55,1136 - 0,2354 X$, donde Y es el diámetro del tallo [mm], y X es la altura sobre el suelo [cm]), obteniendo, a 40 cm del suelo, un valor de 4,6 cm (distancia mínima entre bordes internos de los tacos cilíndricos de caucho). Por facilidades de construcción, la distancia entre los tacos cilíndricos de caucho se ajustó a 5,0 cm permitiendo la posibilidad de ampliarse si fuera necesario. Con esta distancia se buscó asegurar suficiente área de contacto entre los faldones de caucho y el tallo del café para disminuir las zonas con una alta concentración de esfuerzos.

El compuesto de caucho debía ser resistente al contacto con hidrocarburos, a la intemperie y a cargas dinámicas. Dicho compuesto resultó de una combinación de caucho

sintético y nitrilo; el nitrilo es el material que le da al compuesto la propiedad de ser resistente al contacto con hidrocarburos (Castaño, 2000). En la Figura 3 se muestra el sistema de acople propuesto.

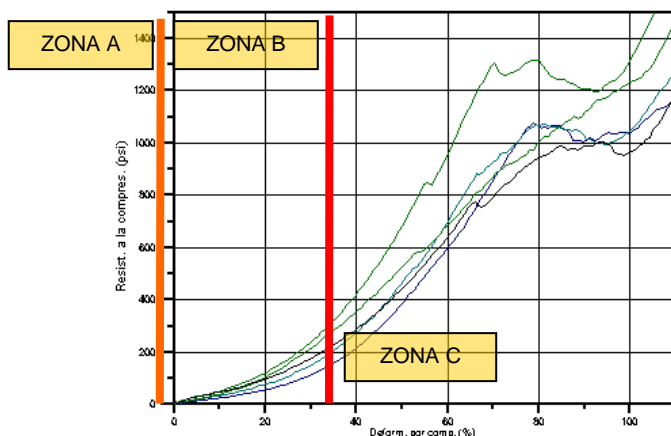
Figura 6. Curva esfuerzo radial (σ_{Radm}) vs. relación de deformación (ϵ) característica de los ensayos a compresión de la corteza del café.

En la Figura 6 se presentan las curvas esfuerzo radial (σ_R) vs. relación de deformación (ϵ) para la corteza del cafeto para cada una de las edades estudiadas (48, 60 y 72 meses), en las cuales se pueden identificar tres zonas:

Zona A: en esta zona se presenta una gran deformación ante cargas relativamente bajas, posiblemente debida a la compresión de la primera capa de la corteza, la cual se caracteriza por tener gran cantidad de tejido lignificado (tejido inerte de tipo corchoso con gran cantidad de macroporos llenos de aire).

Zona B: una vez cargada la corteza (o el tejido lignificado), se comienza a cargar el tejido activo de la sección la cual contiene uno de los tejidos principales del tallo (floema). Esta zona se caracteriza por ser más densa que la zona anterior, además la curva esfuerzo radial (σ_R) vs. relación de deformación (ϵ), en esta zona, tiene una pendiente relativamente uniforme (de tipo lineal), hasta el punto de falla (límite con la Zona C).

Zona C: en esta zona se presenta el punto de falla de la corteza caracterizado por un cambio brusco en la pendiente de la curva esfuerzo radial (σ_R) vs. relación de deformación (ϵ). Este cambio es denotado en la Figura 6 como un decrecimiento del valor del esfuerzo radial (σ_R), a medida que la

relación de deformación aumenta (ϵ); cabe anotar que este punto de falla puede tener una ligera variación de una curva a otra. Una vez ocurrido el punto de falla, se presenta un incremento del esfuerzo radial (σ_R), a medida que la relación de deformación (ϵ) aumenta, el cual se debe a que se comienza a cargar el tronco del cafeto propiamente dicho.
