Stan techniczny stalowego zbiornika o pojemności 570 m³ w świetle badań nieniszczących

Condition of steel tank capacity 570 m³ in the light of non-destructive testing

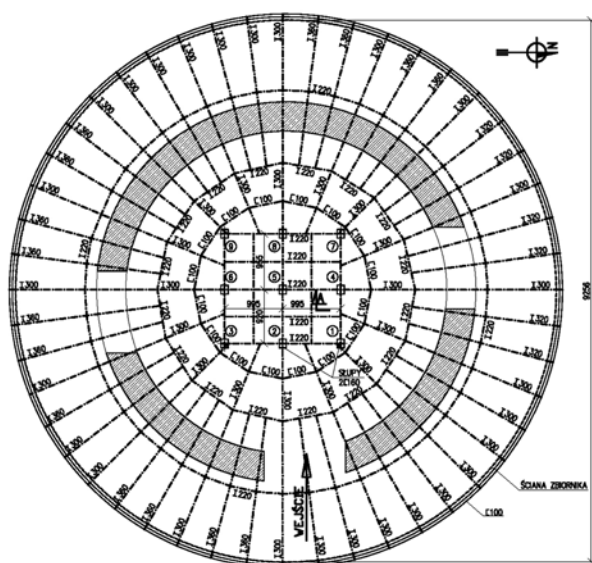
Rys. 2. Rzut konstrukcji wsporczej zbiornika
Fig. 2. Horizontal projection of tank's cantilevered construction

wszystkie blachy płaszczu zaprojektowano o grubości 16 mm, połączonych między sobą dwustronnymi spoinami czołowymi. W 2004 r. założono nową stożkową konstrukcję dachową zbiornika i na niej pomost roboczy. Pokrycie dachu wykonano z 19 stożkowych odcinków blachy o grubości 12 mm opierających się na promieniście usytuowanych belkach dwuteowych. Dno zbiornika o średnicy $D_d = 9,05$ m i grubości blachy $t = 18$ mm położone jest na ruszcie z dwuteowników promieniście usytuowanych po obwodzie oraz prostopadle w części środkowej (rys. 2).

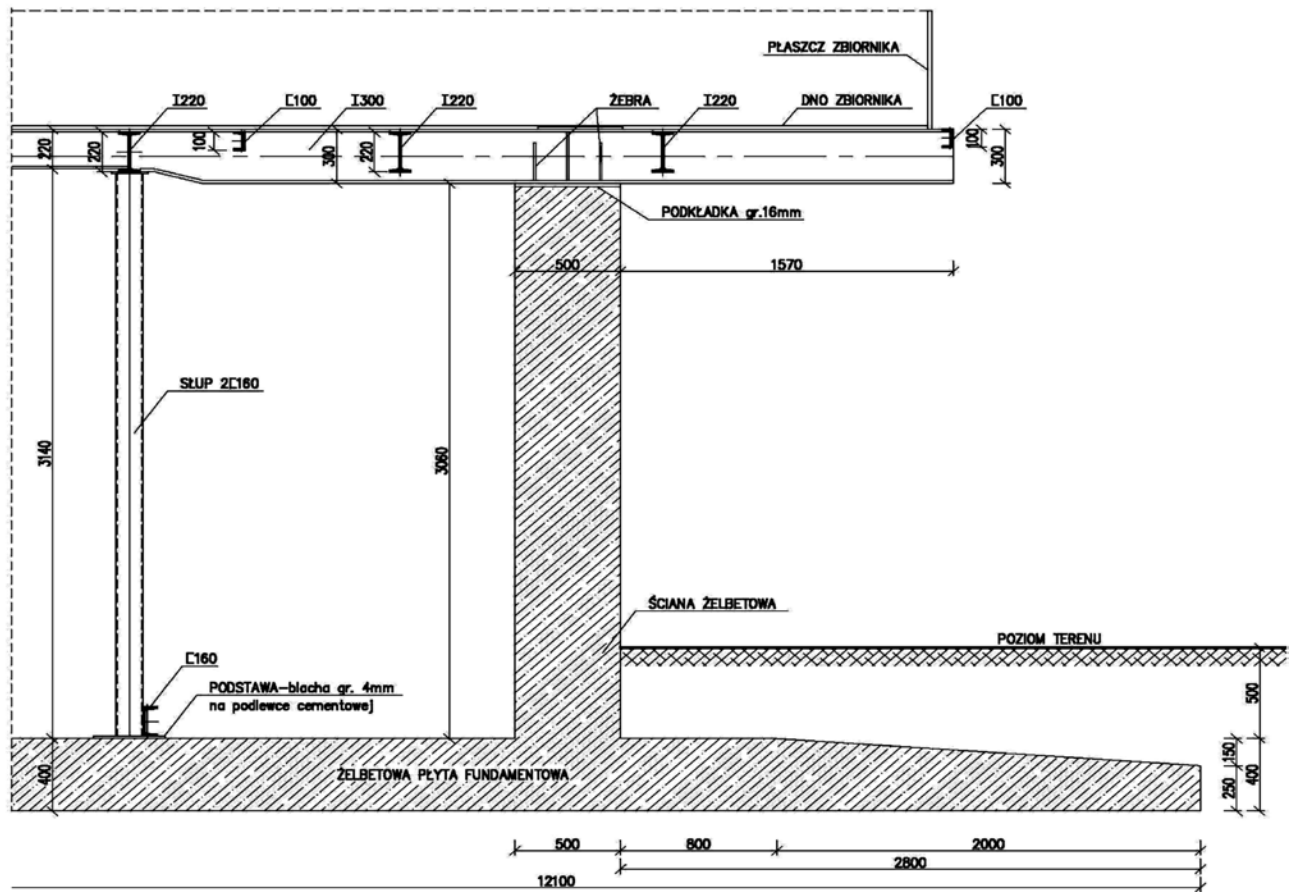
Rys. 3. Przekrój pionowy w płaszczyźnie A-A
Fig. 3. Vertical projection in the A-A plane

stopadle usytuowane belki dwuteowe 220 w rozstawie 0,5 m. Ruszt ten opiera się na: pierścieniowym, kołowym fundamencie żelbetowym o średnicy wewnętrznej $D_w = 5,5$ m i grubości ścianki 0,5 m, oraz w części środkowej zbiornika na 9 słupach stalowych.

Aktualny stan techniczny fundamentu ocenia się jako bardzo dobry. Nie stwierdzono żadnych pęknięć ani też zarysowań betonu.

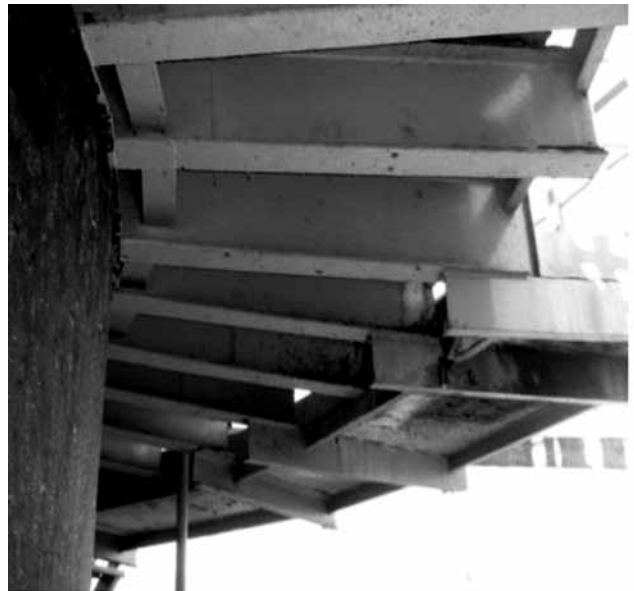
Rys. 5. Zewnętrzny krawędziowy odcinek rusztu podzbiornikowego
Fig. 5. Outer edge section of the grate under tank

Ruszt wsporczy wykonano z belek dwuteowych od 300 do 360 mm oraz obwodowych I220 i C100 mm (rys. 5 i 6). W części środkowej zbiornika ruszt ma pro-

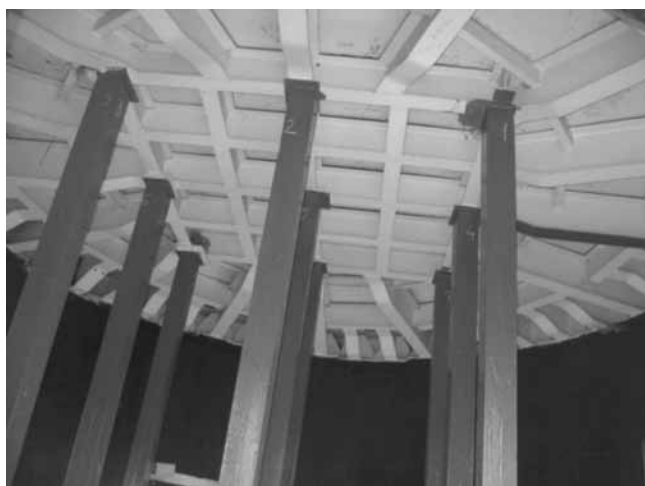
Rys. 6. Konstrukcja środkowej części rusztu podzbiornikowego
Fig. 6. Structure median section of the grate under tank

Konstrukcję 9 słupów podporowych centralnej strefy dna zbiornika (por. rys. 3, 4 i 6) omówiono w pkt. 2. Słupy te wykonano z dwóch ceowników 160 tworzących przekrój zamknięty, przez zesparanie ich półek przerywanymi spoinami czołowymi. W celu oceny stopnia skorodowania ich powierzchni od środka, pomierzono grubość środników wszystkich ceowników usytuowanych od strony północnej, tj. od strony osi słupów 1-4-7 wg rys. 4, a wyniki tych pomiarów zamieszczono w tablicy II. Zmierzone zakresy grubości środników ceowników słupów podano w kol. 2. Stwierdzono znaczne zróżnicowanie grubości w stosunku do grubości normatywnej $t = 7,5$ mm (kol. 4). Odchyłki te wynoszą dla 8 słupów od +0,4 do -0,7 mm, a jedynie dla słupa nr 7 odchyłka ta wynosi -1,0 mm. Procentowe wartości tych odchyłek wynoszą dla 8 słupów od +5,3 do -9,3%, a dla słupa nr 7 -13,3%. Dla tego słupa odchyłka grubości przekracza wartość tolerancji walcowniczej $\pm 10\%$. Nie występuje korozja powierzchni wewnętrznej słupów podporowych środkowej strefy zbiornika.
