Poprawa jakości lutowania elementów z układów chłodniczych i klimatyzacyjnych w piecach z atmosferą kontrolowaną

Increase of brazing quality in controlled atmosphere furnaces of refrigeration and air conditioning system components

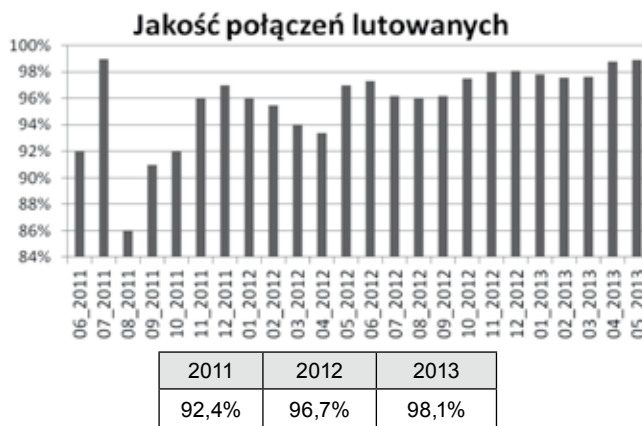
Na rysunku 4 przedstawiono wykres jakości połączeń lutowanych opracowany na podstawie trzech lat produkcji. Głównym problemem jakościowym był znaczny odrzut produktów na testerze helowym (przecieki). Po weryfikacji produktów na testerze wodnym, okazało się, że 80% przecieków było spowodowanych pęknięciami w połączeniu spawanym (rys. 5).

Rys. 4. Wykres jakości połączeń lutowanych
Fig. 4. Braze joint quality graph
