# Problemy związane z wykrywaniem pęknięć zmęczeniowych osi kolejowych

## Problems related to detection of fatigue cracks of railway axles

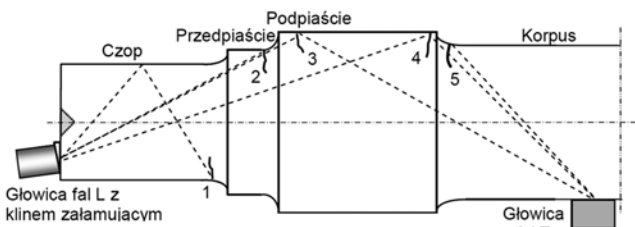
wraz z typowymi sposobami ich wykrywania od czoła falami podłużnymi i z powierzchni walcowej falami poprzecznymi, pokazano na rysunku 5 [9].

**Rys. 5.** Typowe usytuowanie pęknięć zmęczeniowych osi wraz z typowymi sposobami ich wykrywania od czoła falami podłużnymi i z powierzchni walcowej falami poprzecznymi [9]

**Fig. 5.** Typical location of fatigue cracks of an axle along with conventional detection methods: with longitudinal waves from the front and transverse waves from the cylindrical surface acc. to [9]

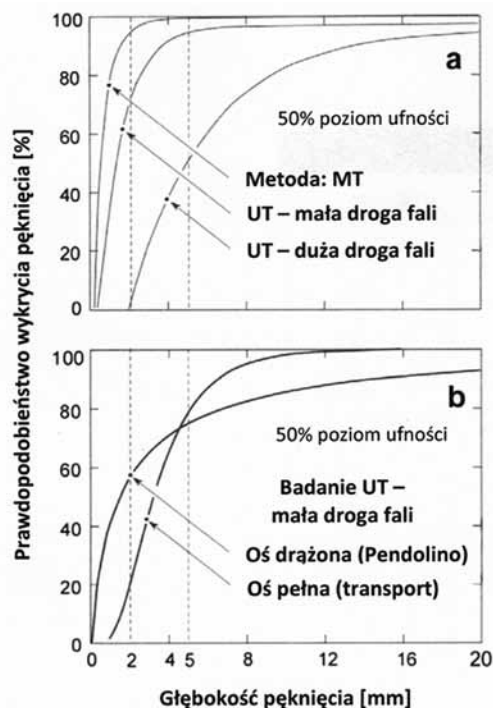
Wyniki późniejszych badań jeszcze niżej oceniają prawdopodobieństwo wykrycia pęknięć przy wykorzystaniu techniki UT-T dla osi pełnych (głębokość ok. 6,6 mm przy 90% poziomie PWP) – rysunek 6b [12]. Dla osi drążonych badania wykonuje się z otworu, co jest korzystne ze względu na możliwość zastosowania techniki UT-T. Jak wskazują wyniki pokazane na rysunku 6b dla osi drążonych, dla mniejszych pęknięć o głębokości do ok. 4 mm wykrywalność jest lepsza niż

dla osi pełnych, przy czym dla większych głębokości pęknięć trend ulega odwróceniu. W interpretacji wyników wykrywalności pęknięć dotyczących osi drążonych należy jednak zachować ostrożność ze względu na niewielką liczbę danych, na podstawie których wykres ten został wykonany [10].

**Rys. 6.** Prawdopodobieństwo wykrycia pęknięcia osi w funkcji głębokości pęknięcia [10]: a – dane dla metod magnetyczno-proszkowej i ultradźwiękowej dla osi pełnych [11], b – dane dla osi drążonych i pełnych badanych metodą ultradźwiękową przy małej drodze fali [12]

**Fig. 6.** Probability of detection of cracks as a function of crack depth acc. to [10]: a – data obtained by magnetic particle inspection and ultrasonic techniques for solid axle acc. to [11], b – comparison between ultrasonic near end scan data for solid axels and ultrasonic data obtained from the hollow axels acc. to [12]

Krzywych na rysunku 6 nie należy generalizować, ze względu na możliwość stosowania specyficznych procedur badań. Modyfikacja wspomnianych wyżej technik badawczych np. przez zastosowanie specjalistycznego osprzętu, próbek porównawczych (wzorców), zwiększenie liczby kątów wprowadzania wiązki ultradźwiękowej [8,14], zastosowanie nowych technik takich jak np. *phase array technique*, może wpłynąć na poprawę wykrywalności pęknięć.

Podwyższenie prawdopodobieństwa wykrywania mniejszych pęknięć można również osiągnąć przez odpowiedni dobór okresów pomiędzy prowadzonymi badaniami nieniszczącymi przy zastosowaniu kombinacji metod badawczych, przez stosowanie badań UT, wraz z obowiązkowymi badaniami MT przy całkowitym demontażu osi (z demontażem kół i łożysk) stosowanymi nie rzadziej niż podczas napraw rewizyjnych, a w przypadku osiągania przez pojazdy szynowe ponadprzeciętnych przebiegów, dla większych prędkości taboru itd. również w krótszych okresach [13].

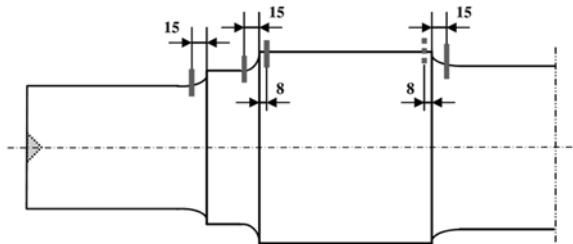
Istnieje wiele zjawisk, które w znaczący sposób wpływają na obniżenie prawdopodobieństwa wykrywania pęknięć w osiach. Stosowane do określania czułości badania ultradźwiękowego reflektory odniesienia mają kształt idealnego naroża prostokątnego nacinanego prostopadle do osi symetrii osi, w ściśle określonej odległości od powierzchni czołowej osi (rys. 7) [14].

Rys. 7. Lokalizacja reflektorów odniesienia (ciągłe grube linie) w osiach wagonowych wg zaleceń BN-77/3518-02/04 [14]

Fig. 7. Location of reference reflector (thick continuous lines) in the axles of railway wagons acc. to BN-77/3518-02/04 recommendations [14]

W rzeczywistości pęknięcia zmęczeniowe rozwijają się zwykle pod pewnym kątem do powierzchni zewnętrznej i usytuowane są w różnych innych niż przyjęto dla wzorców odległościach od czoła osi (rys. 5, 7, 8). Co więcej, powierzchnia przelomu zmęczeniowego jest zwykle chropowata z prążkami zmęczeniowymi, o kształcie odbiegającym od płaskiego (rys. 1÷3, 8) [16]. Takie usytuowanie oraz stan powierzchni pęknięcia wpływa istotnie na obniżenie amplitudy odbitej wiązki fali ultradźwiękowej. Ponieważ powierzchnie pęknięcia zmęczeniowego ulegają podczas eksploatacji docieraniu i wygładzeniu w trakcie cyklicznych naprężeń, warunki odbicia fali ulegają dalszemu pogorszeniu w porównaniu do wzorcowego ostrego nacięcia mechanicznego wypełnionego powietrzem [8].

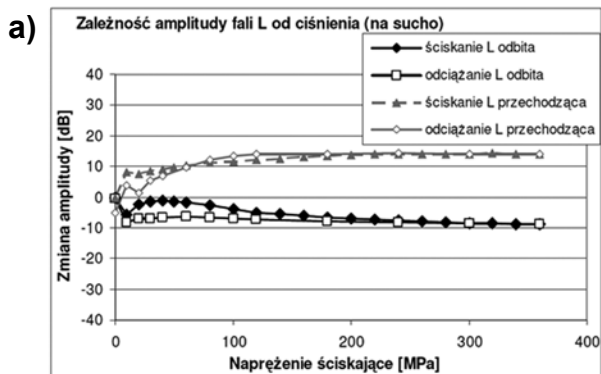
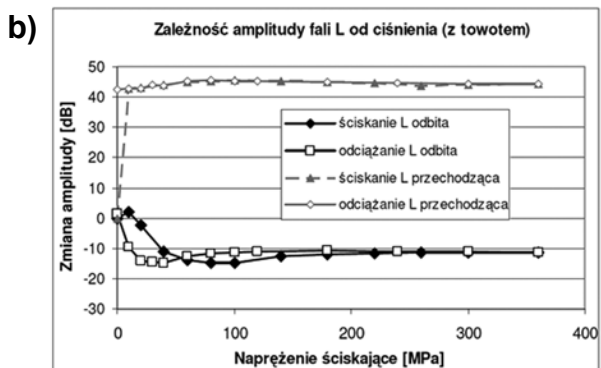
Rys. 9. Zmiana amplitudy fali podłużnej odbitej i przechodzącej przez powierzchnię styku próbek stalowych w funkcji naprężeń ściskających: a) na sucho, b) z towotem [15]

Fig. 9. Change of the amplitude of a longitudinal wave reflected and passing through the contact surface of steel samples as a function of compressive stress: a) dry, b) with lubricant acc. to [15]

Analiza wyników pomiarów zestawionych na rysunkach 9 i 10 wskazuje, że zarówno dla fali podłużnej, jak i poprzecznej, tak na sucho, jak i z towotem, ze wzrostem naprężeń ściskających następuje spadek amplitudy fali odbitej, przy czym efekt ten jest wyraźniejszy dla fali poprzecznej. Co istotne, spadki amplitud fali odbitej zachodzą przy znacznie niższych ciśnieniach dla próbek ściskanych z towotem, niż dla próbek ściskanych na sucho. I tak np. dla naprężeń ściskających o wartości 100 MPa – na sucho amplituda ulega obniżeniu dla fali podłużnej o 5 dB, a dla fali poprzecznej o 20 dB, natomiast z towotem dla fali podłużnej amplituda spada o 13 dB, a dla fali poprzecznej o 28 dB. Jako skutek pojawia się silna fala przenikająca, tak podłużna, jak i poprzeczna. Pomierzony efekt może mieć zastosowanie dla przypadku padania fal podłużnych i poprzecznych na obszar pęknięcia zmęczeniowego osi, który poddany jest zwykle działaniu naprężeń ściskających pochodzących od naprężeń wciskowych wywieranych przez piastę koła czy obciążenia tulei łożyska, a do obszaru pęknięcia często przedostaje się smar lub woda. Dla silnie zaciśniętego pęknięcia zmęczeniowego (mogą tu również oddziaływać naprężenia własne związane z technologią wytwarzania osi) o geometrii zbliżonej do naroża prostokątnego padająca ultradźwiękowa fala zarówno poprzeczna, jak i podłużna doznaje podwójnego istotnego osłabienia, tak podczas padania na granicę pęknięcia jak i na granicę os-piasta lub pierścień łożyska.

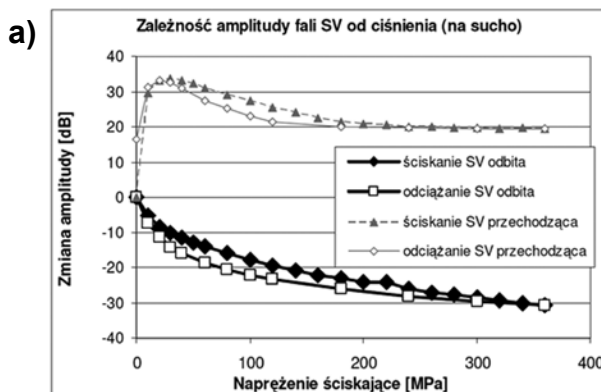
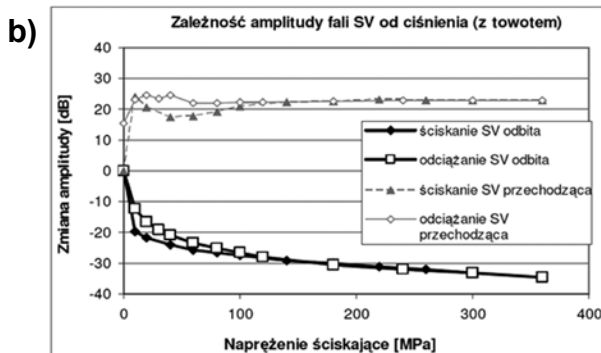
Rys. 10. Zmiana amplitudy fali poprzecznej odbitej i przechodzącej przez powierzchnię styku próbek stalowych w funkcji naprężeń ściskających: a) na sucho, b) z towotem [15]

Fig. 10. Change of the amplitude of a transverse wave reflected and passing through the contact surface of steel samples as a function of compressive stress: a) dry, b) with lubricant acc. to [15]
