# Awaria palnika retortowego stosowanego w kotłach CO Analiza przyczyn zniszczenia układu podającego – badania i technologia naprawy

A failure of the retort blowpipe used in central heating boilers  
An analysis of the causes of the feeding unit damage  
– testing and a repair technology

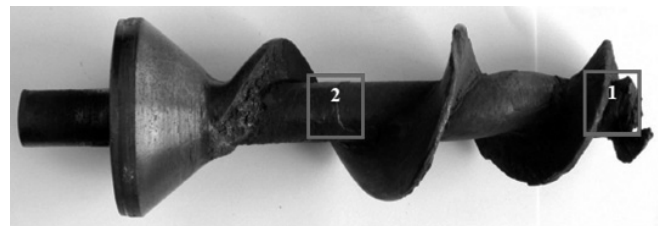
Rys. 6. Miejsce pobrania próbek do badań  
Fig. 6. A sampling area

Następnie przeprowadzono badania makroskopowe i mikroskopowe w celu poznania własności materiału z okolic przerwania ślimaka. Miejsca z których pobrano próbki przedstawiono na rysunku 6. Zbliżenie złomu ślimaka do badań makroskopowych ukazano na rysunku 7. Wyniki badań mikroskopowych przedstawiono na rysunkach 8÷12.
